## 第2回流域治水シンポジウム

# 森林と瀬戸石ダムの影響を考える

# 今日の報告

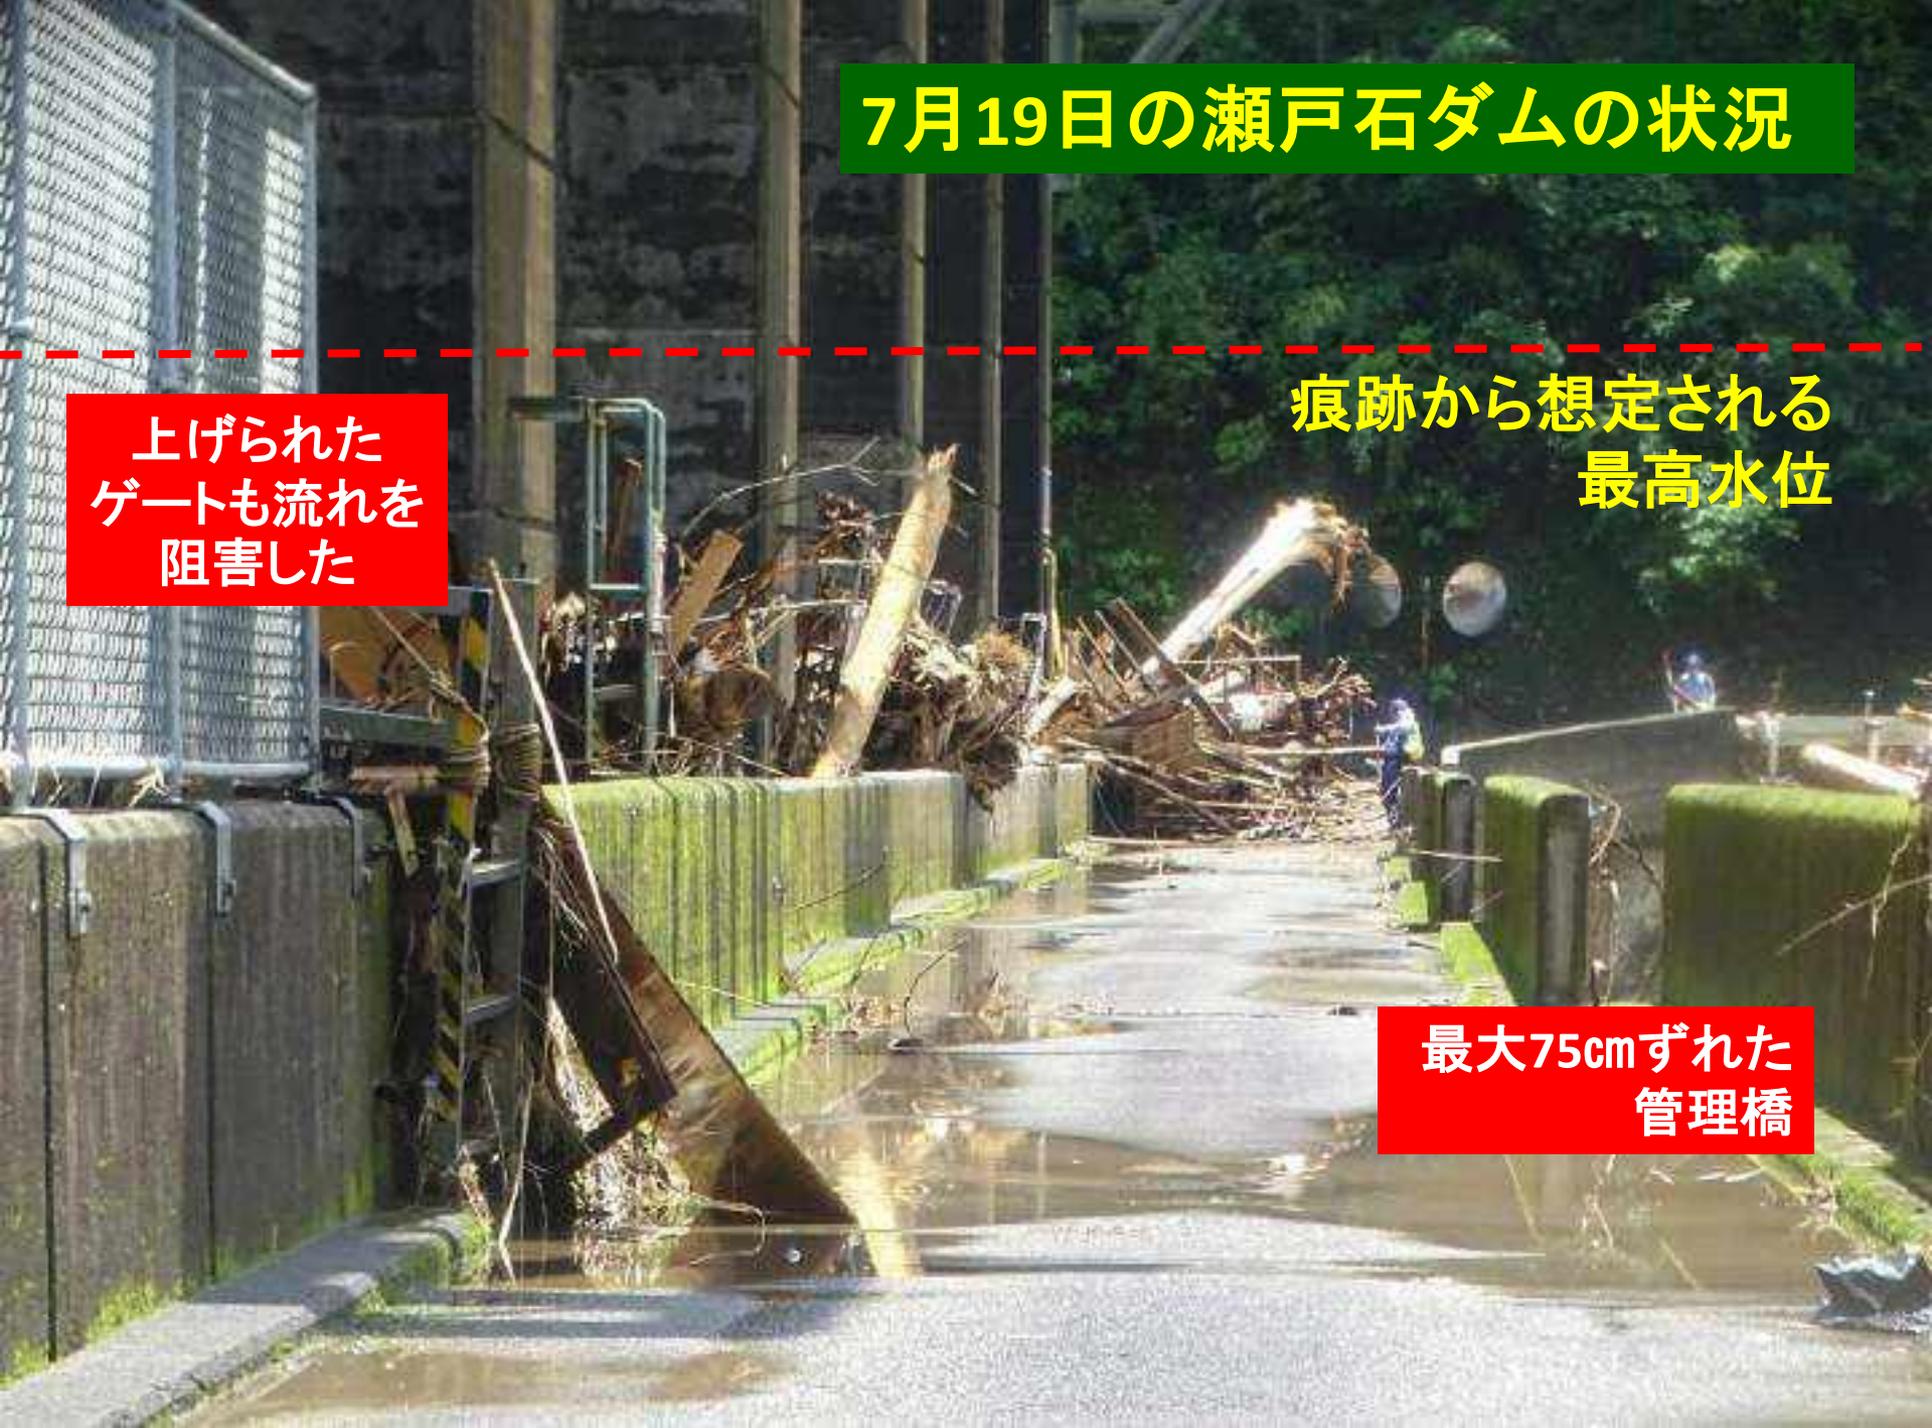
# 7月19日の瀬戸石ダムの状況

上げられた  
ゲートも流れを  
阻害した

痕跡から想定される  
最高水位

最大75cmずれた  
管理橋

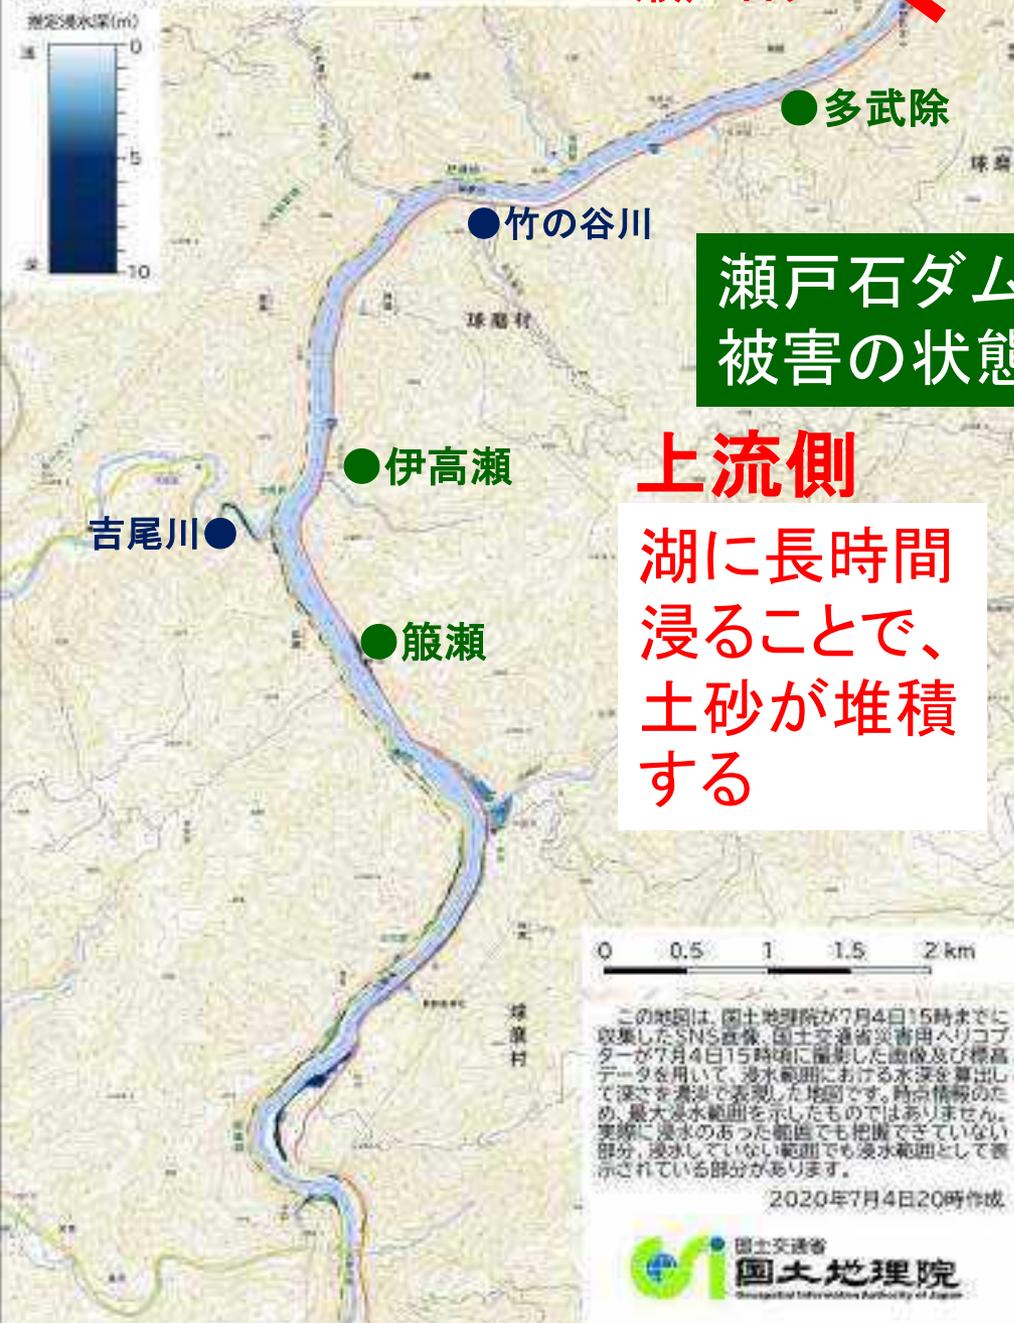
令和2年7月3日からの大雨による浸水推定図

上流側

湖に長時間浸ることで、土砂が堆積する

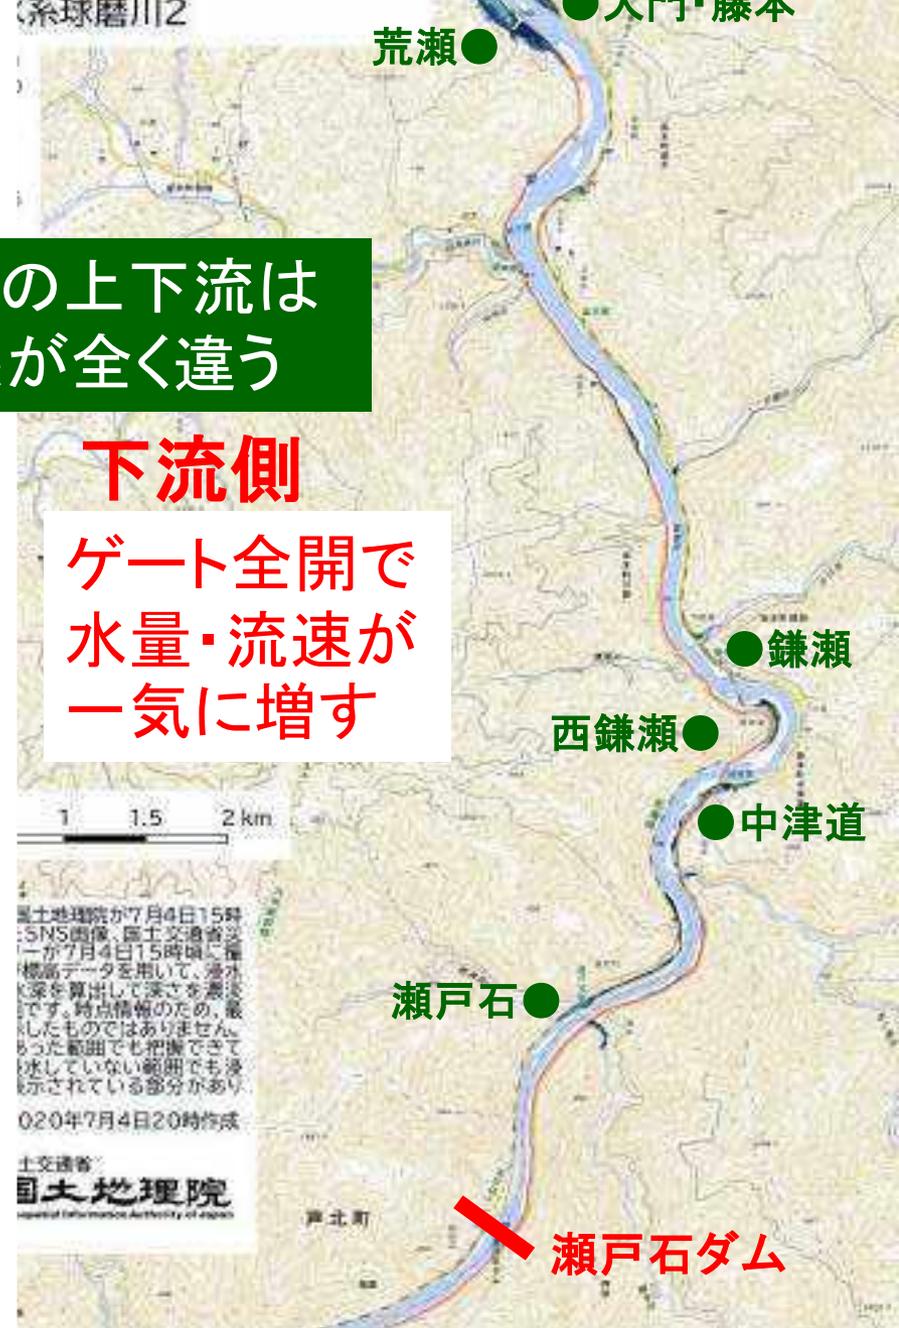
7月3日からの大雨による

下流側

ゲート全開で水量・流速が一気に増す

**ゲート全開で増した流速が  
下流の被害を大きくした**

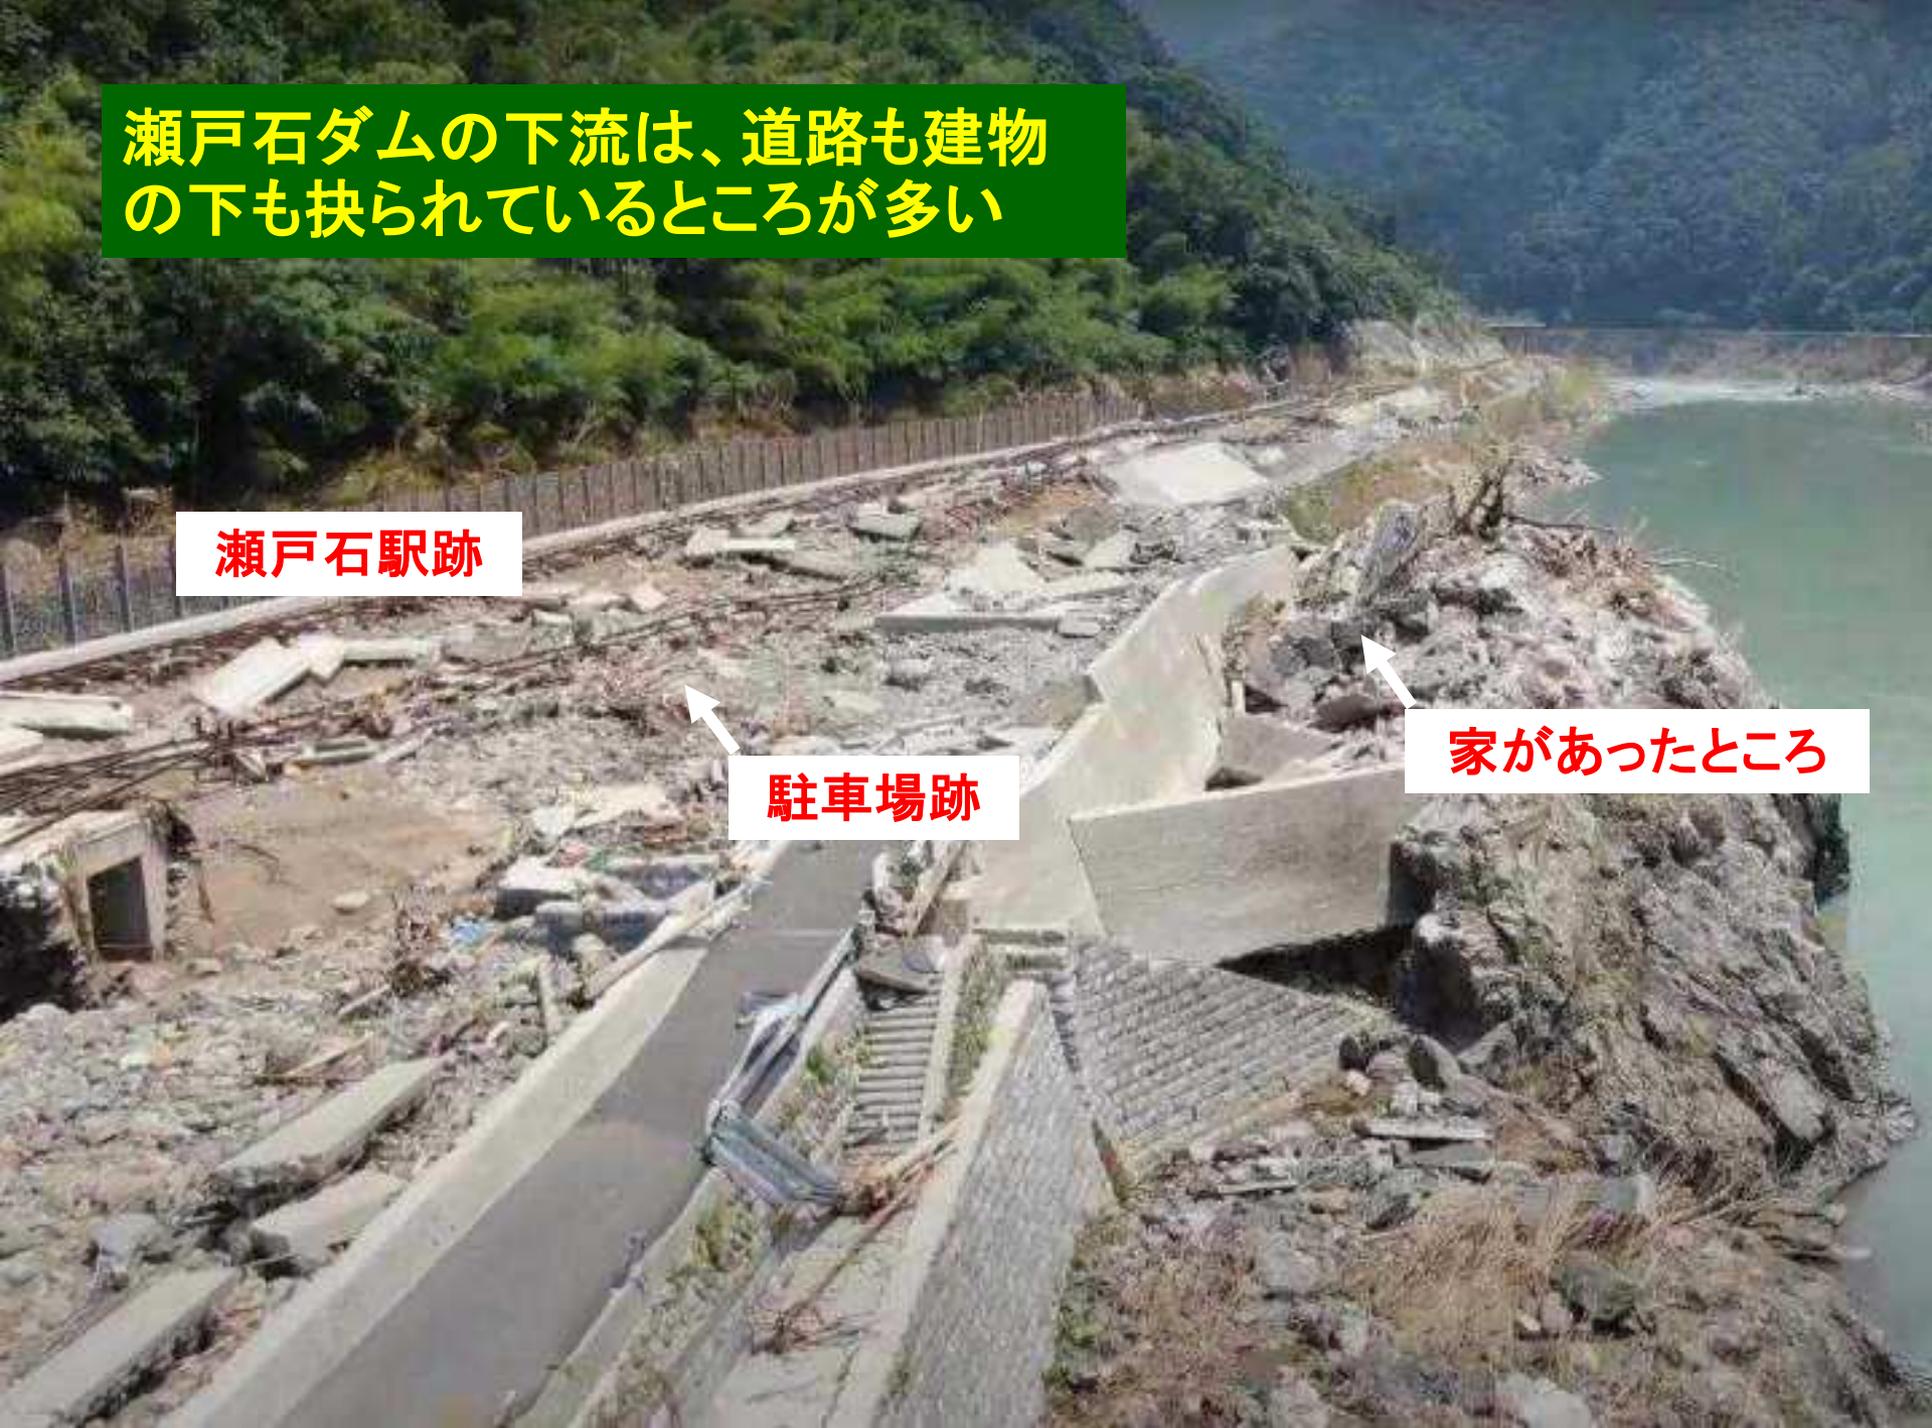
瀬戸石ダムの下流は、道路も建物の下も抉られているところが多い

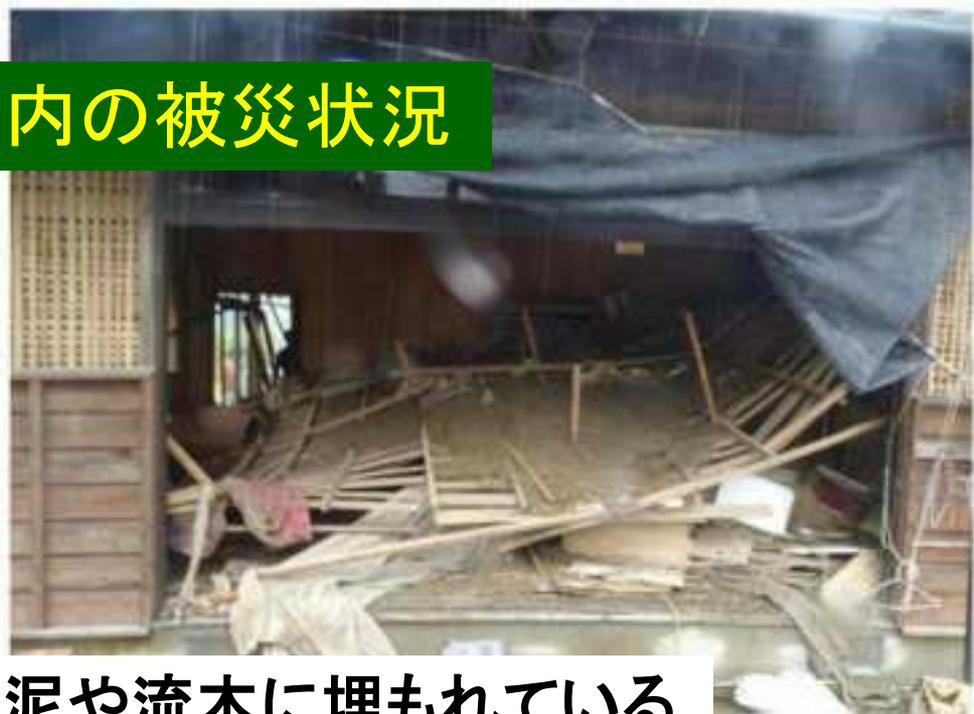
家具は産卵し、泥や流木に埋もれている

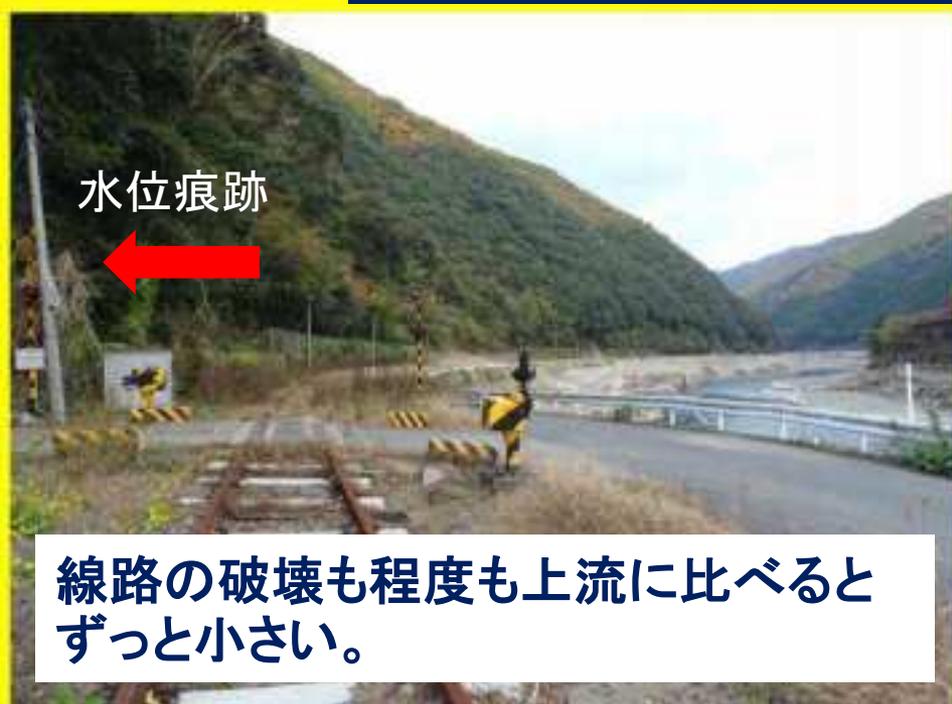
水位痕跡

線路の破壊も程度も上流に比べるとずっと小さい。

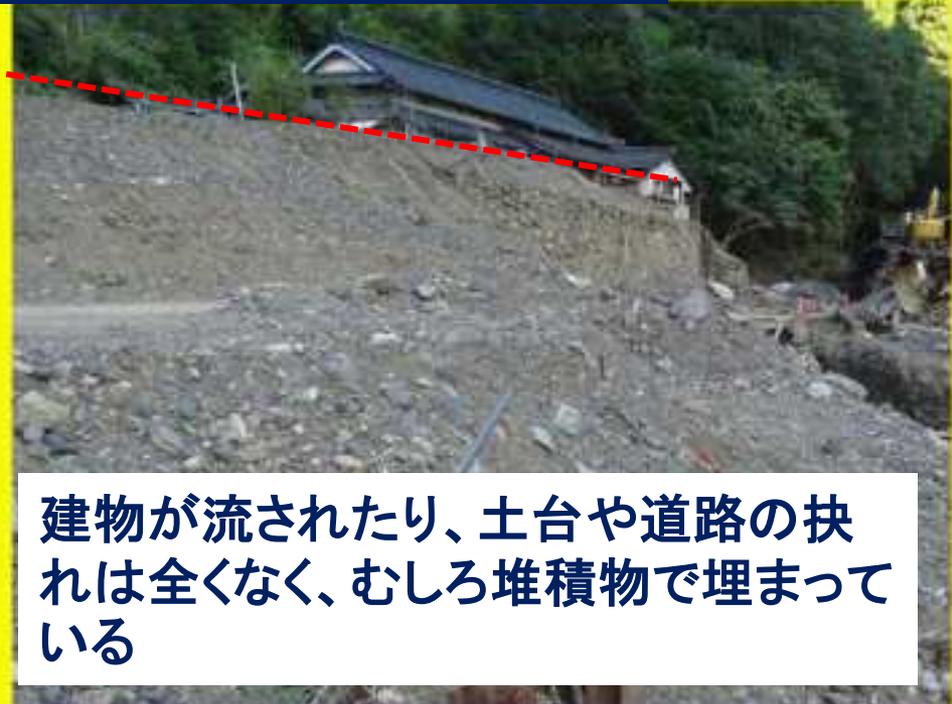
建物が流されたり、土台や道路の抉れは全くなく、むしろ堆積物で埋まっている

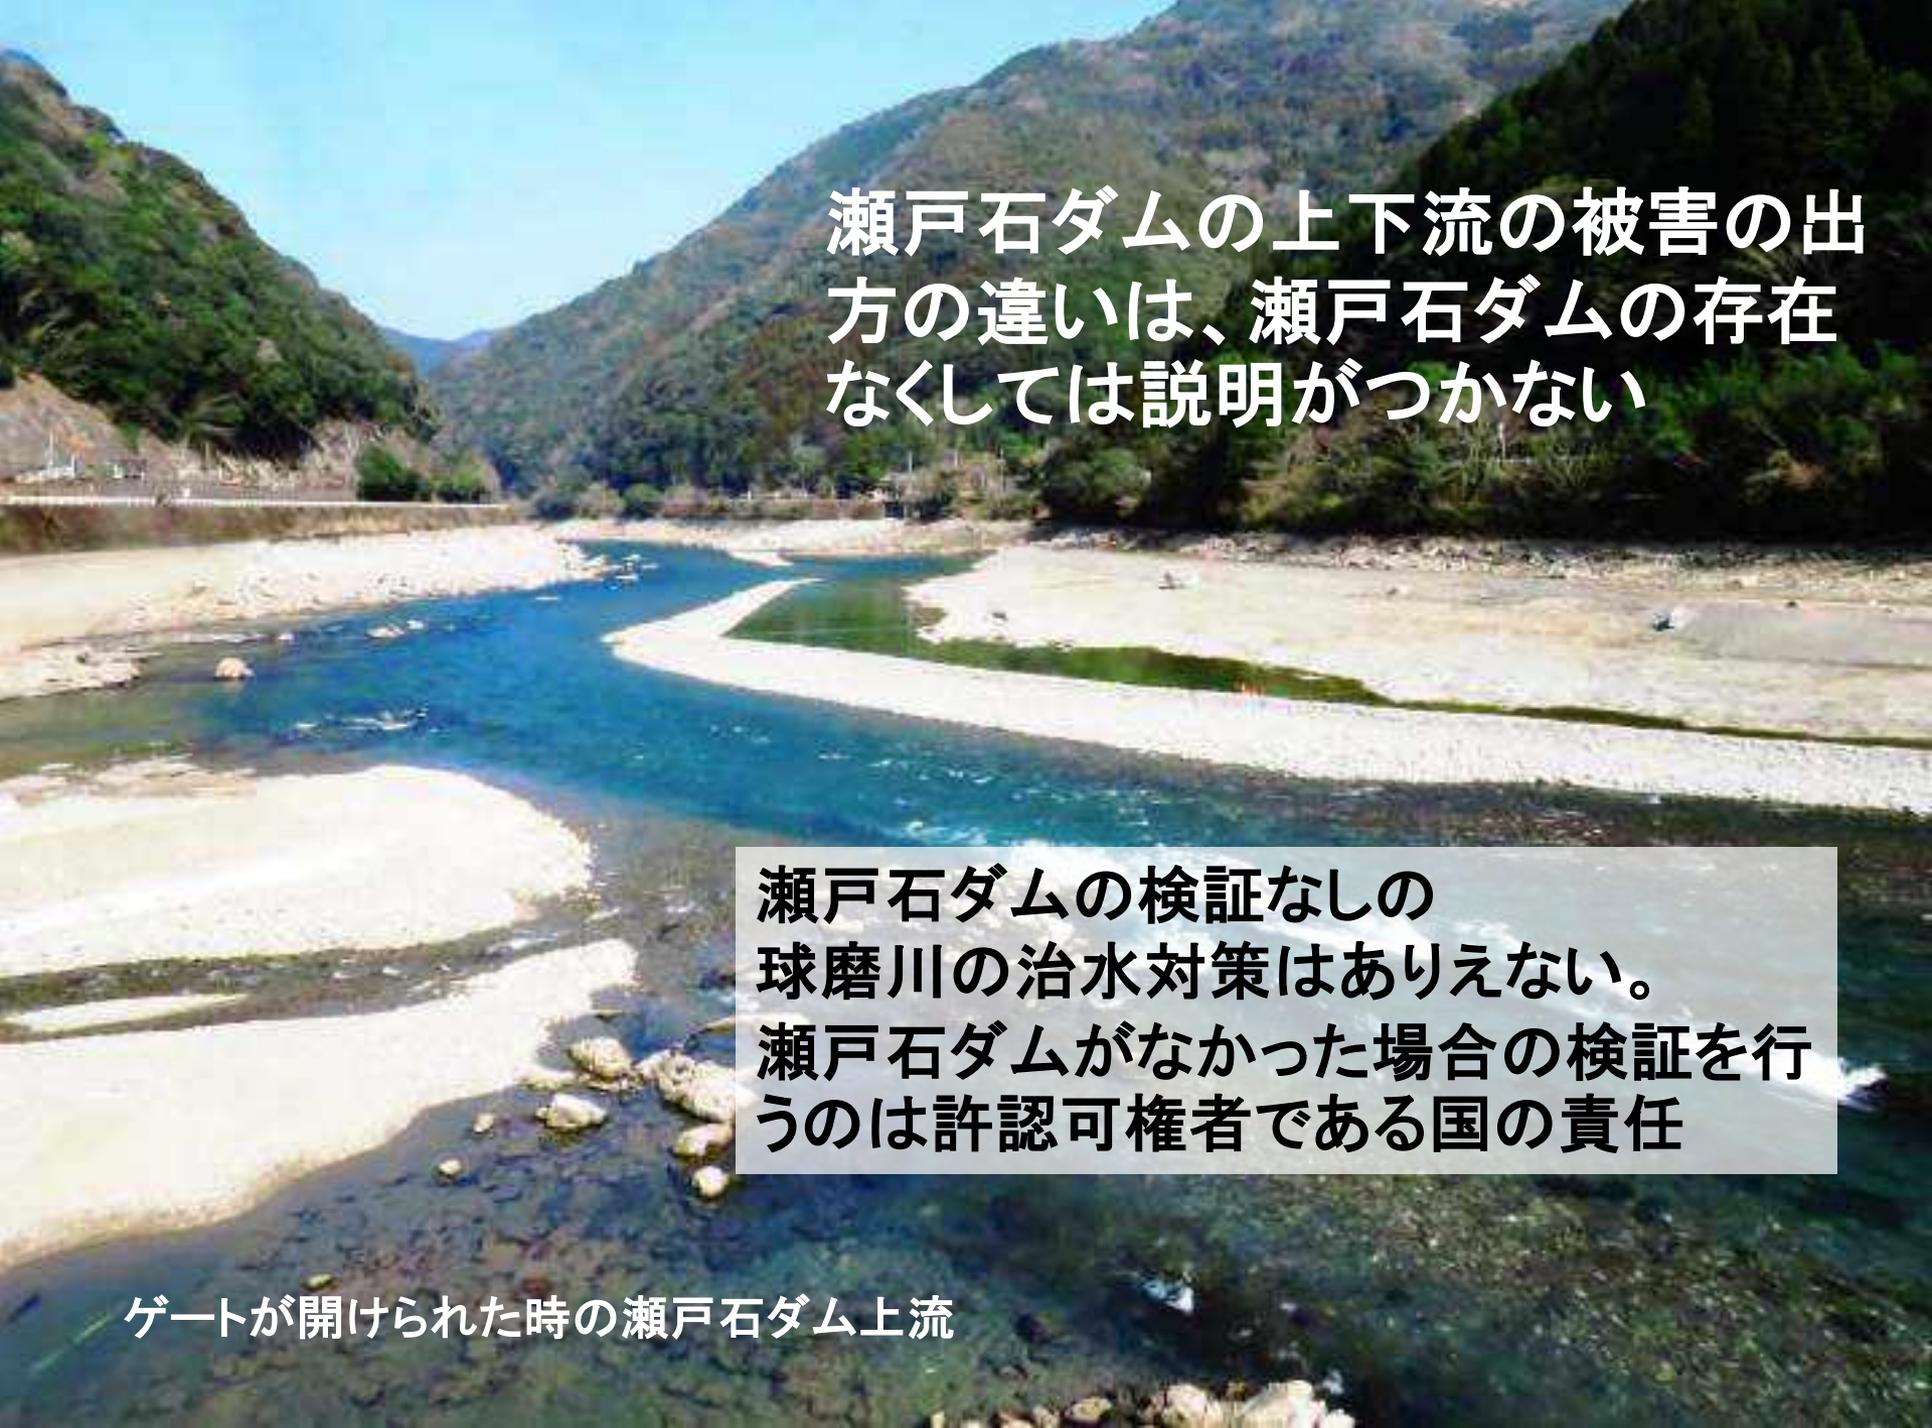
土石の堆積表面は水平で、道路や土台下の抉れは全くない。  
家屋内やベランダも浸水した痕跡があるのに、家具や物干し台  
一つたおれていない。

瀬戸石ダムの上流の被害の出  
方の違いは、瀬戸石ダムの存在  
なくしては説明がつかない

瀬戸石ダムの検証なしの  
球磨川の治水対策はありえない。  
瀬戸石ダムがなかった場合の検証を行  
うのは許認可権者である国の責任

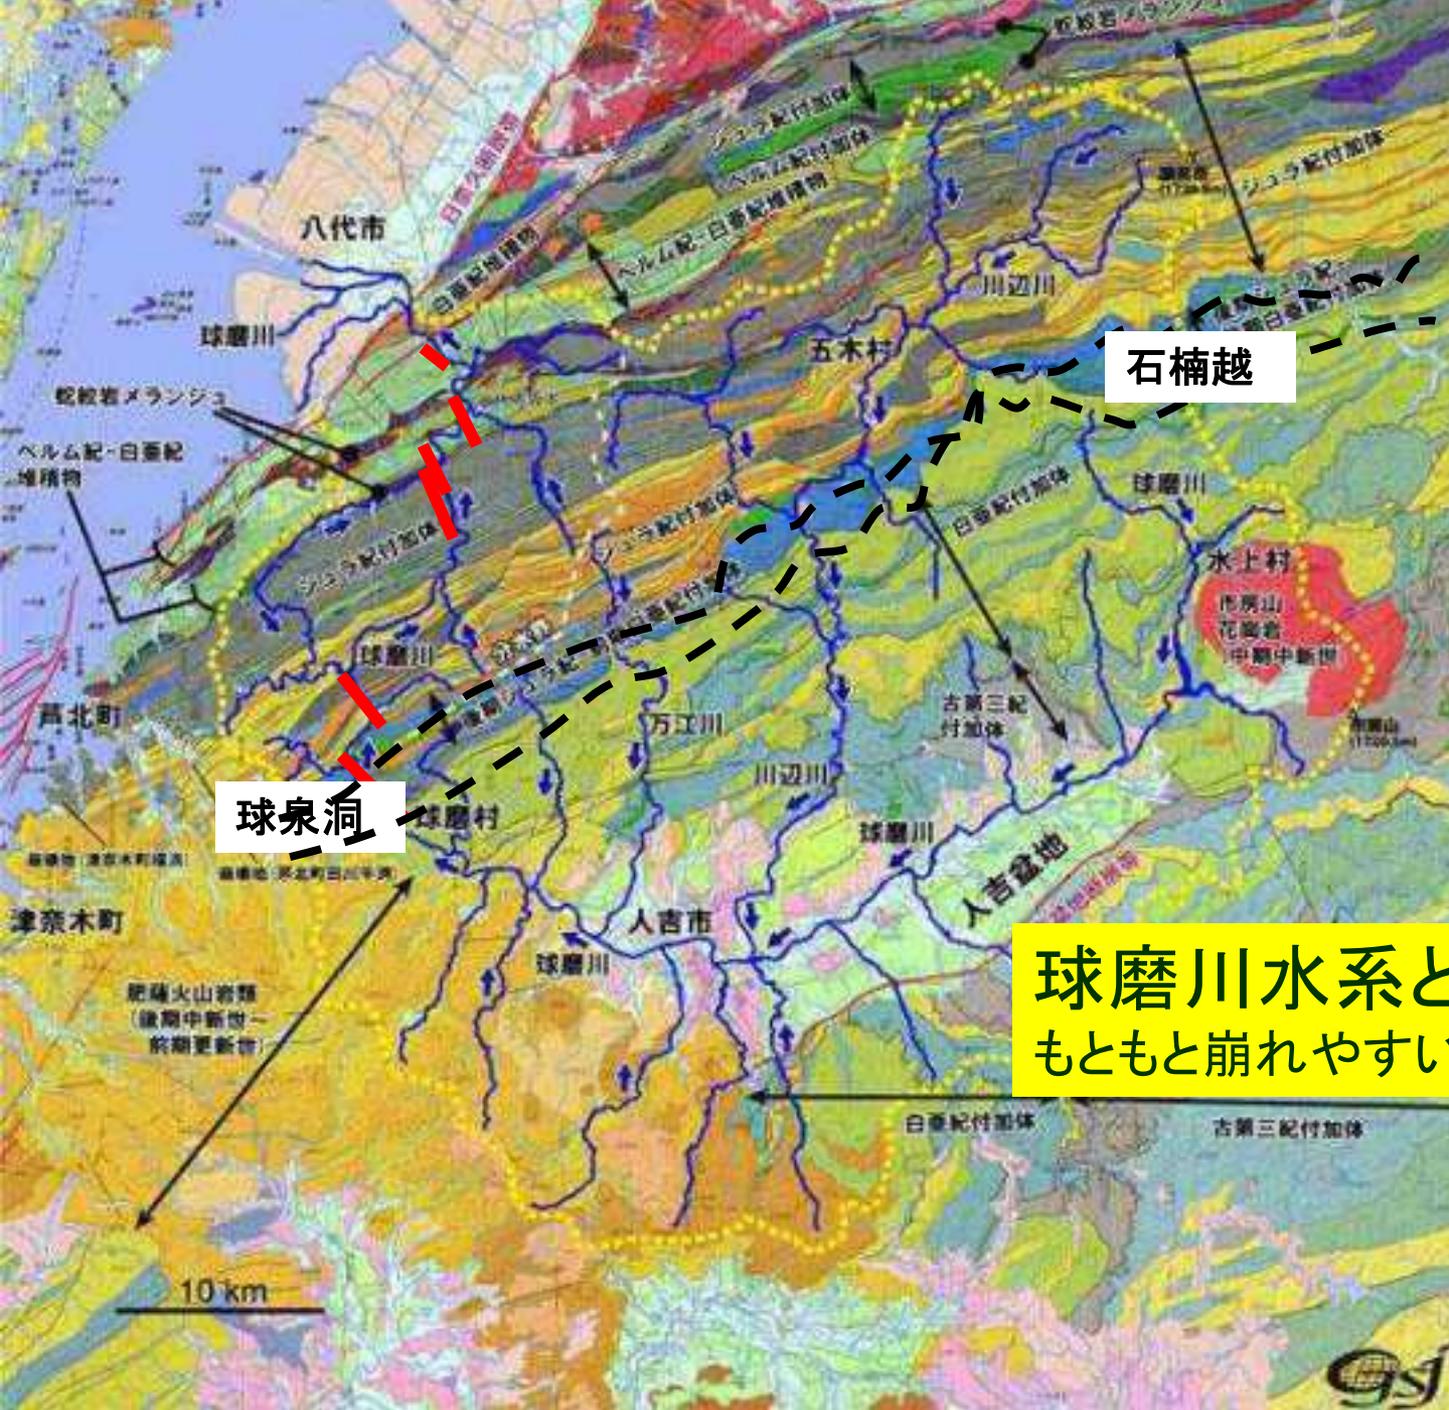
急峻な地形に、水がしみこみにくい  
硬い岩盤

球磨川水系と地質の関係  
もともと崩れやすい地層である

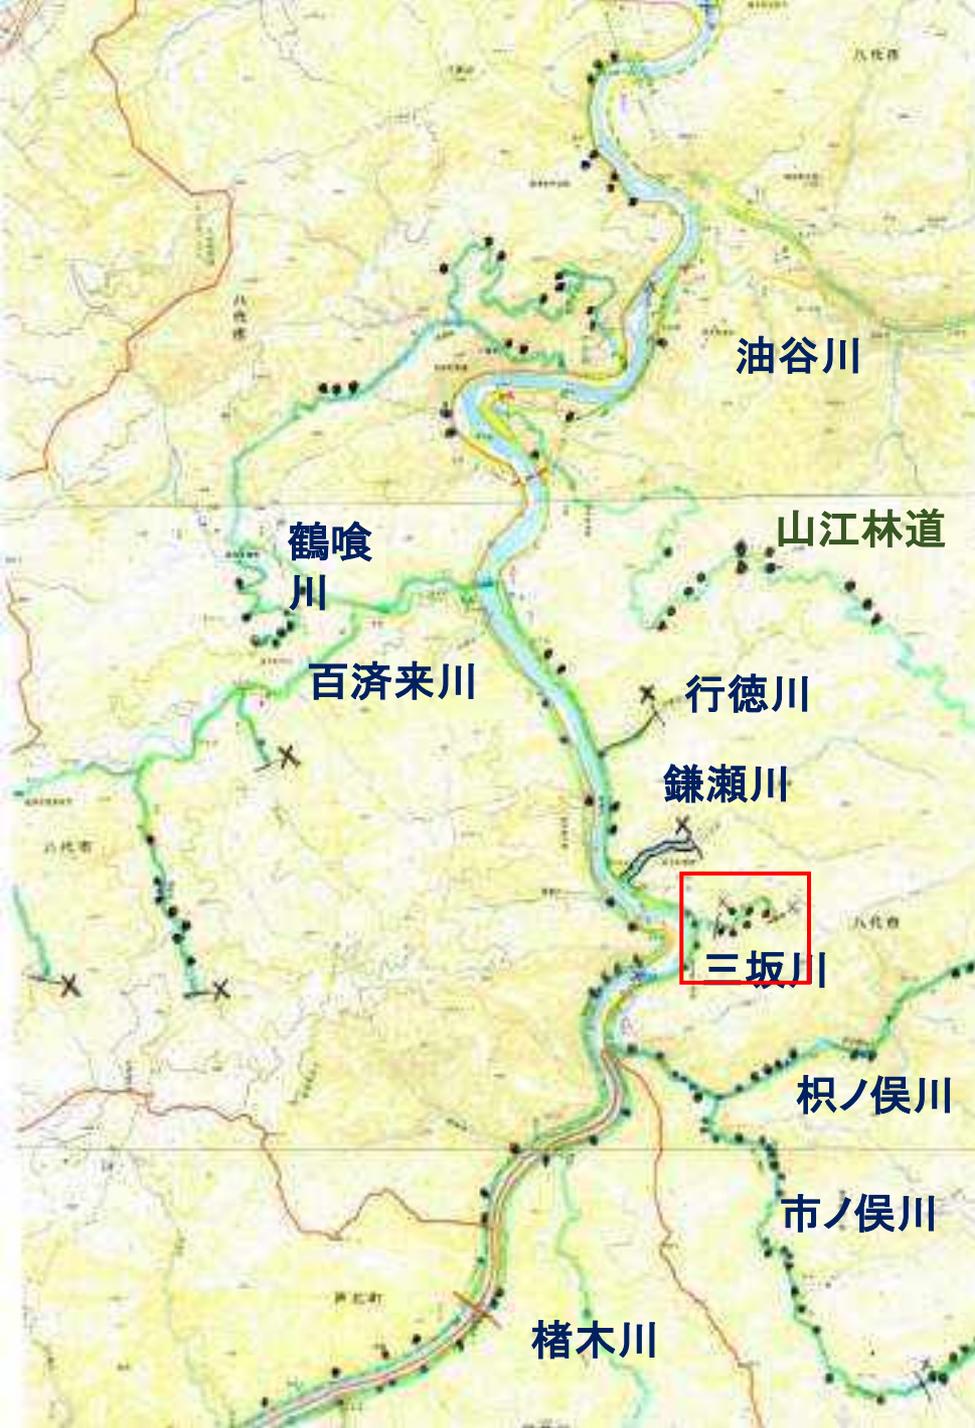
## 山の崩落箇所(坂本町)

1. 皆伐
2. 植林後の施業や放置
3. シカの食害
4. 道路の通し方

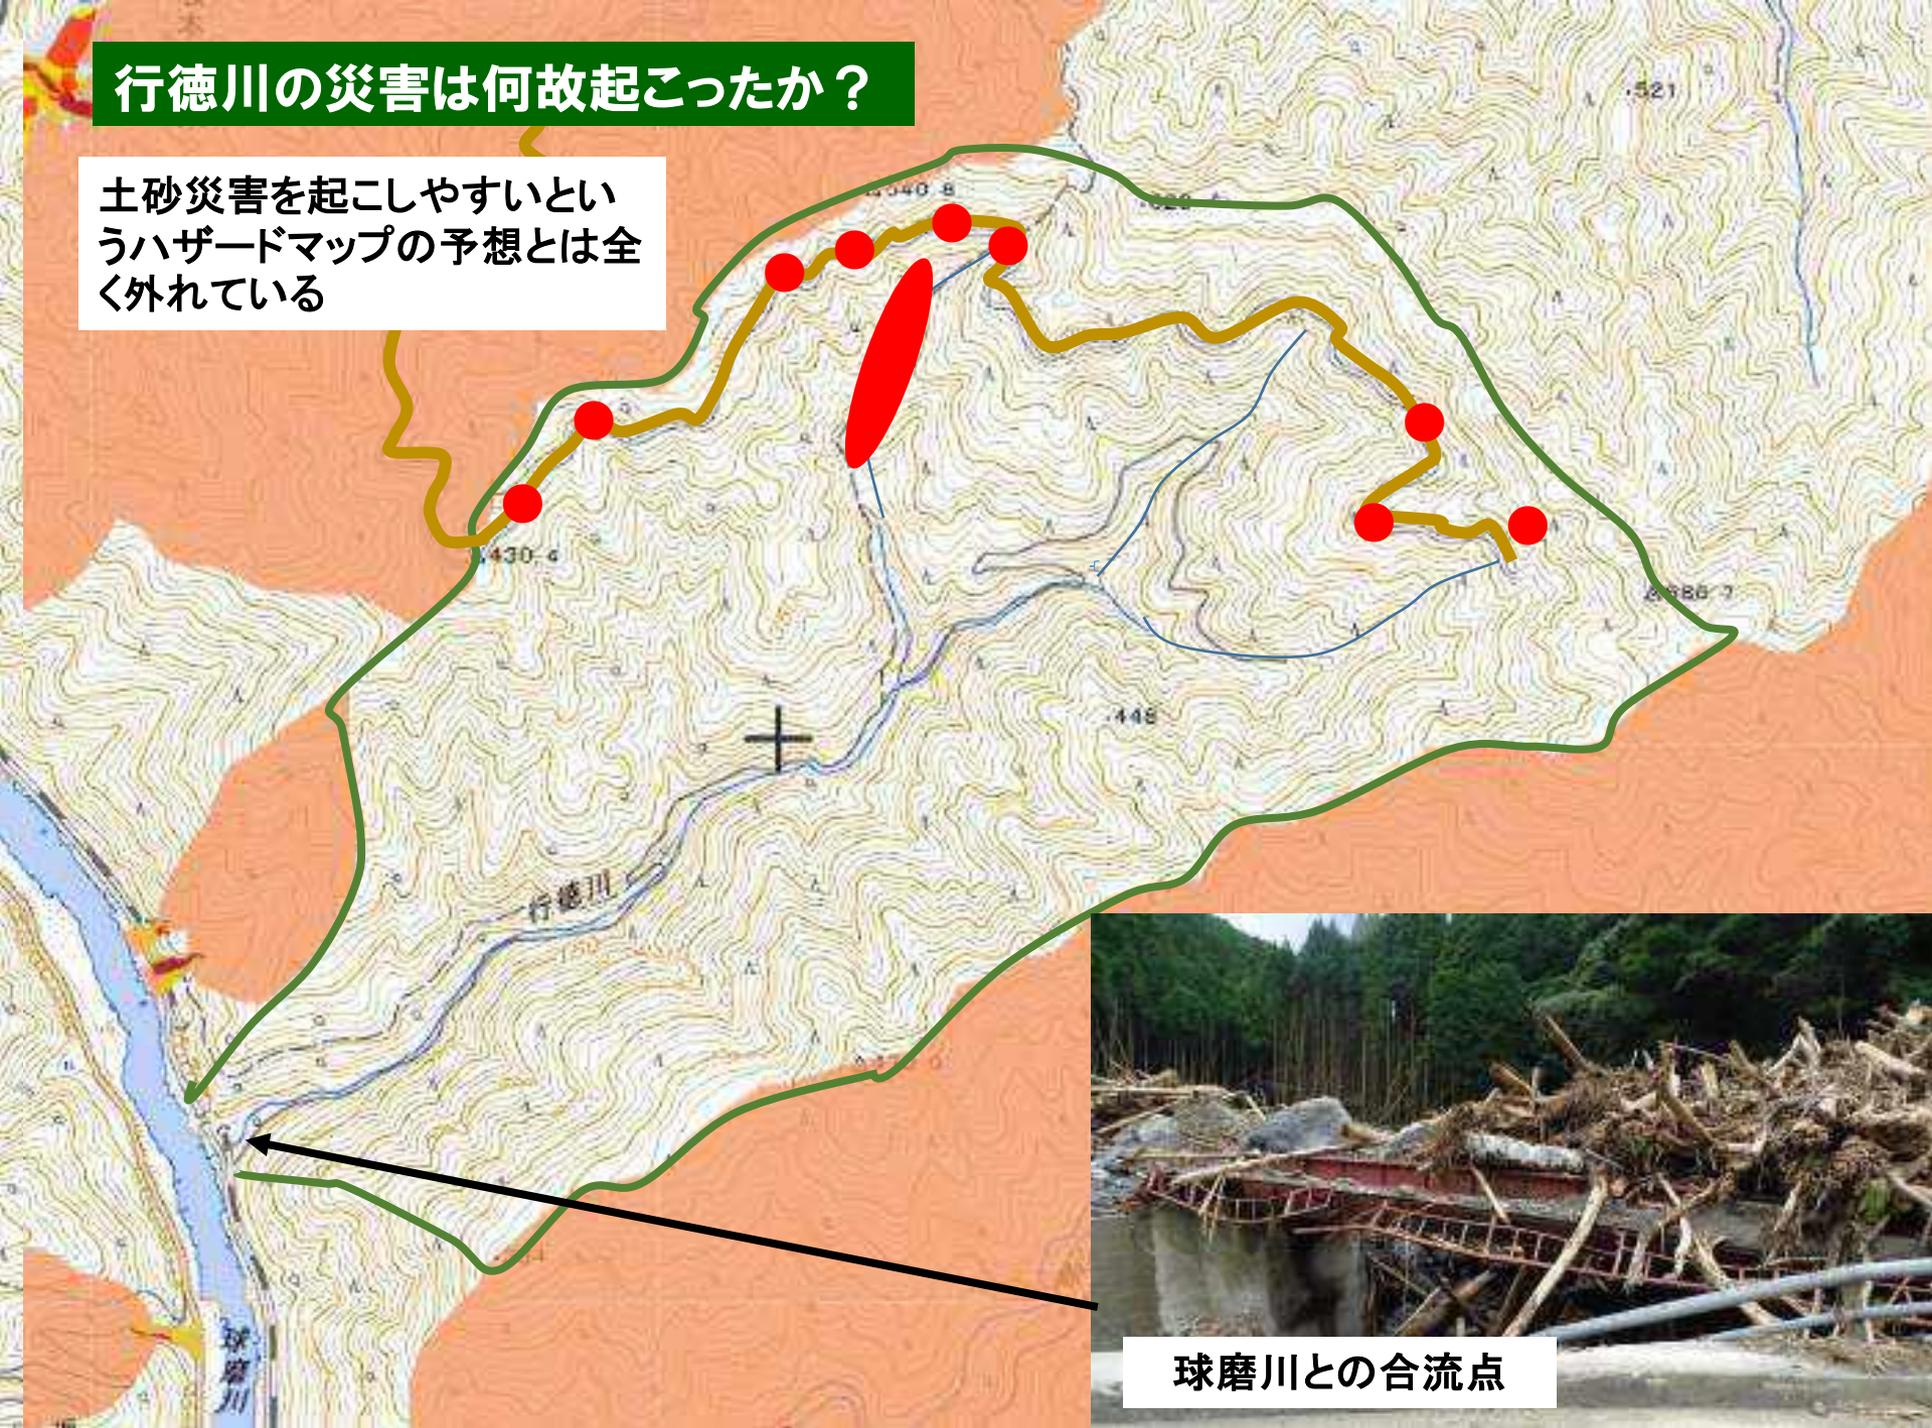
# 行徳川の災害は何故起こったか？

土砂災害を起こしやすいというハザードマップの予想とは全く外れている

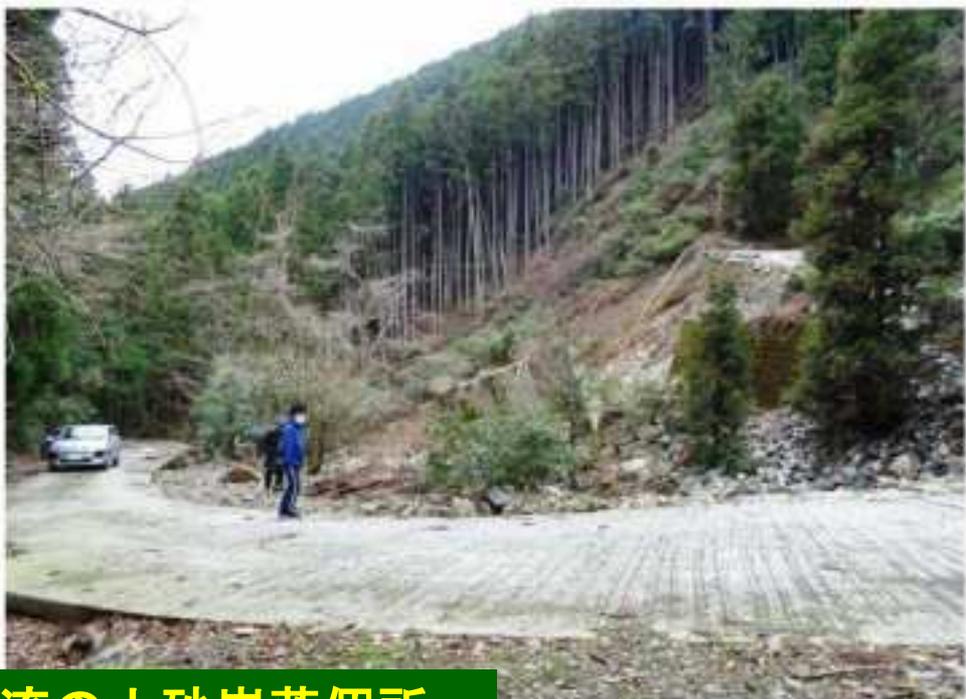
原因は、シカ食害・林道建設・皆伐・人工林放置等と思われる

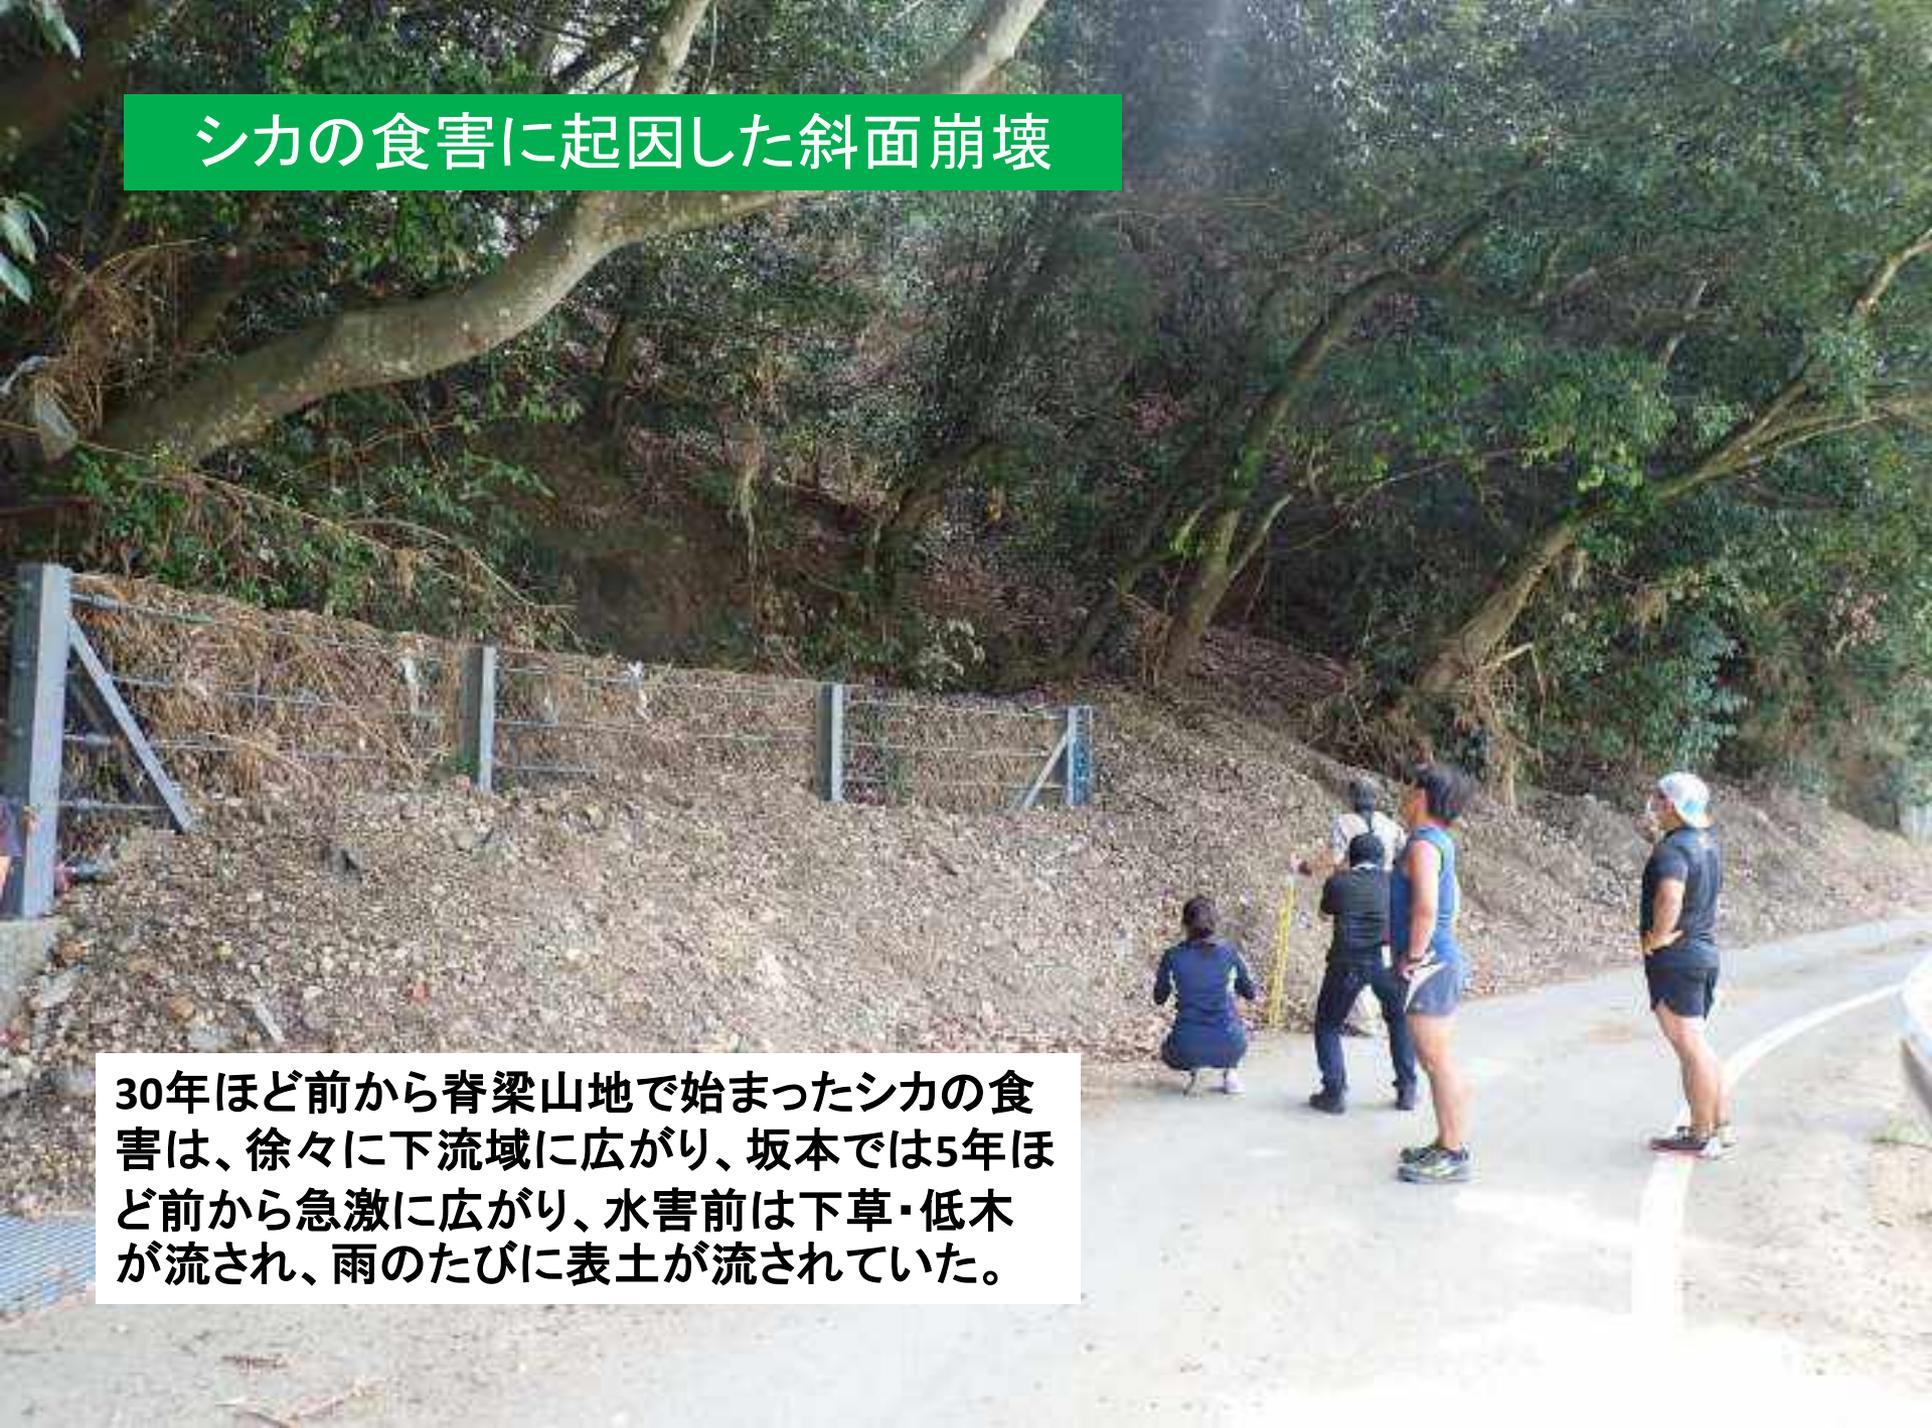
## シカの食害に起因した斜面崩壊

30年ほど前から脊梁山地で始まったシカの食害は、徐々に下流域に広がり、坂本では5年ほど前から急激に広がり、水害前は下草・低木が流され、雨のたびに表土が流されていた。

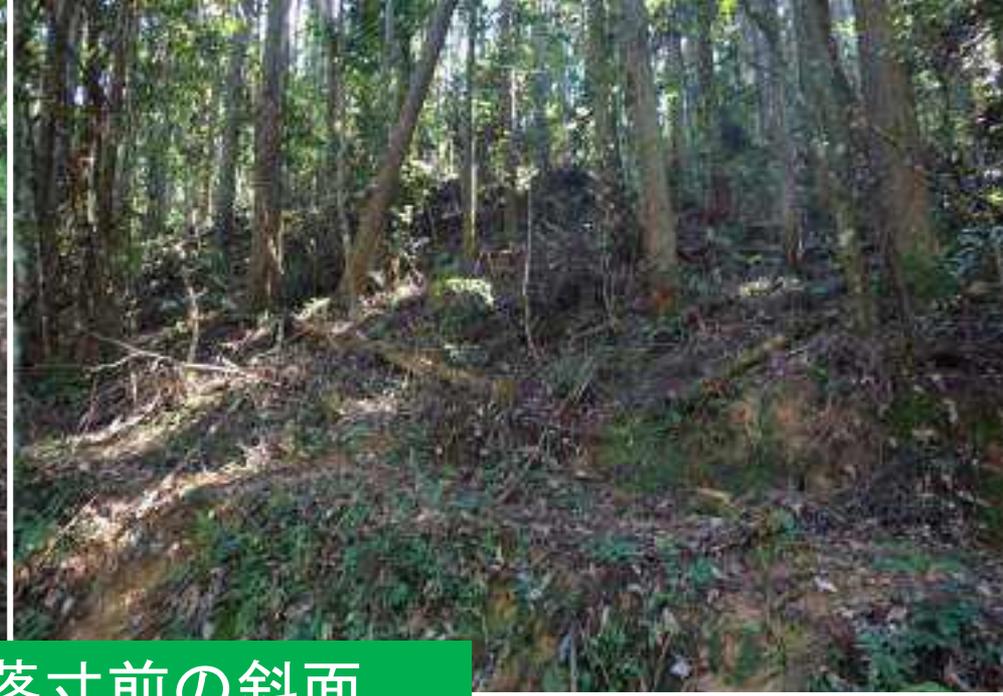
シカ食害で崩落寸前の斜面
