## 第2回流域治水シンポジウム

# 森林と瀬戸石ダムの影響を考える

# 今日の報告

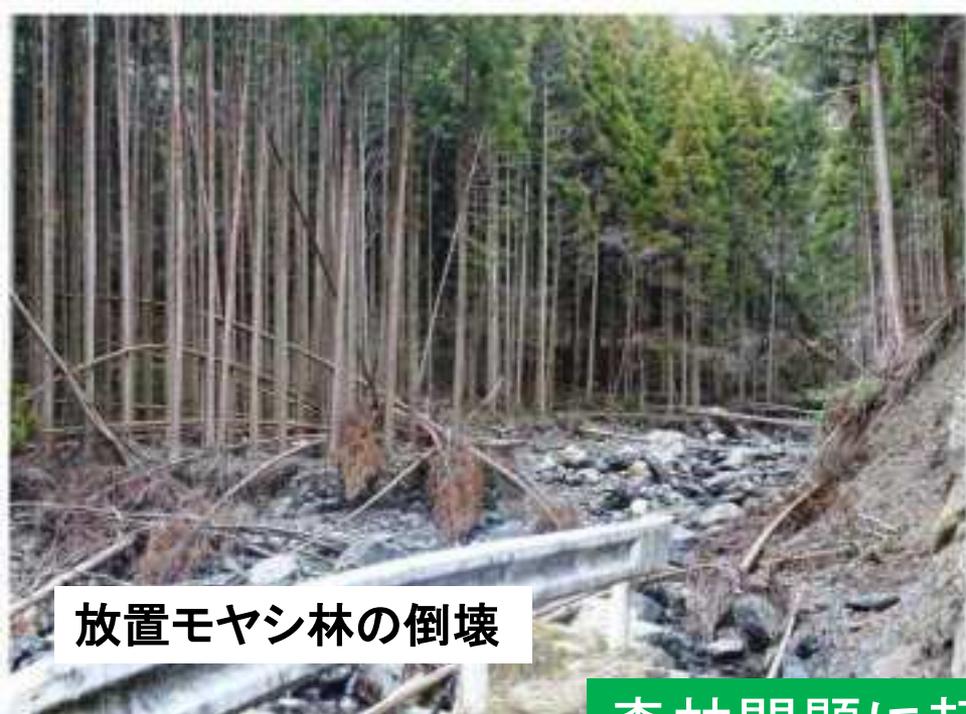
放置モヤシ林の倒壊
