第2回流域治水シンポジウム(2021年5月31日)

2020年7月4日球磨川流域豪雨災害 球磨村・人吉市からの報告資料

2020年7月4日球磨川流域豪雨災害の特徴

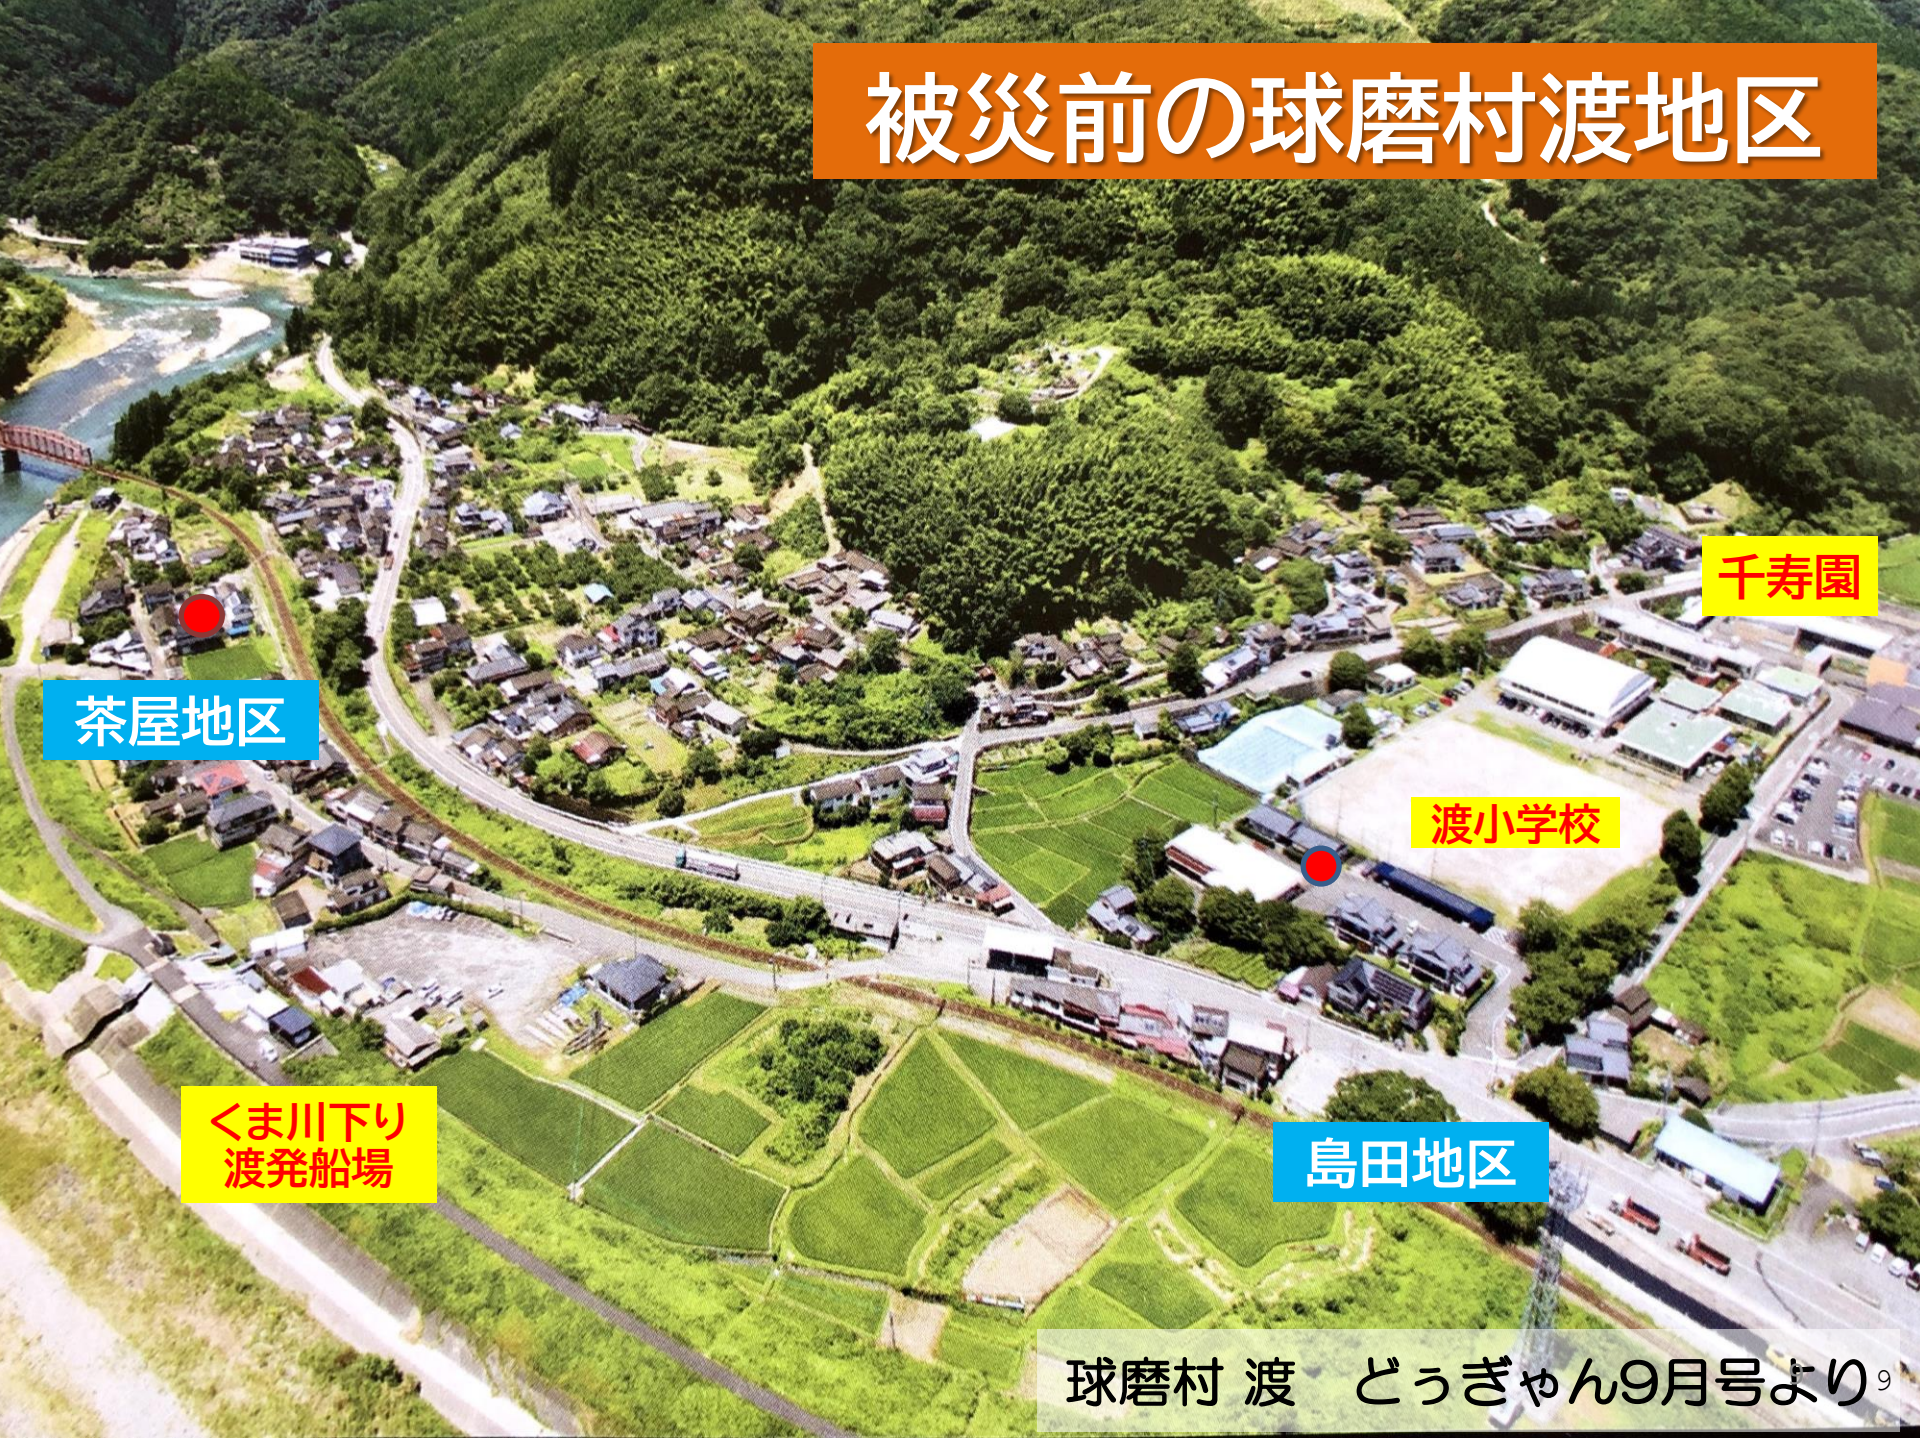
被災前の球磨村渡地区

茶屋地区

くま川下り
渡発船場

島田地区

渡小学校

千寿園

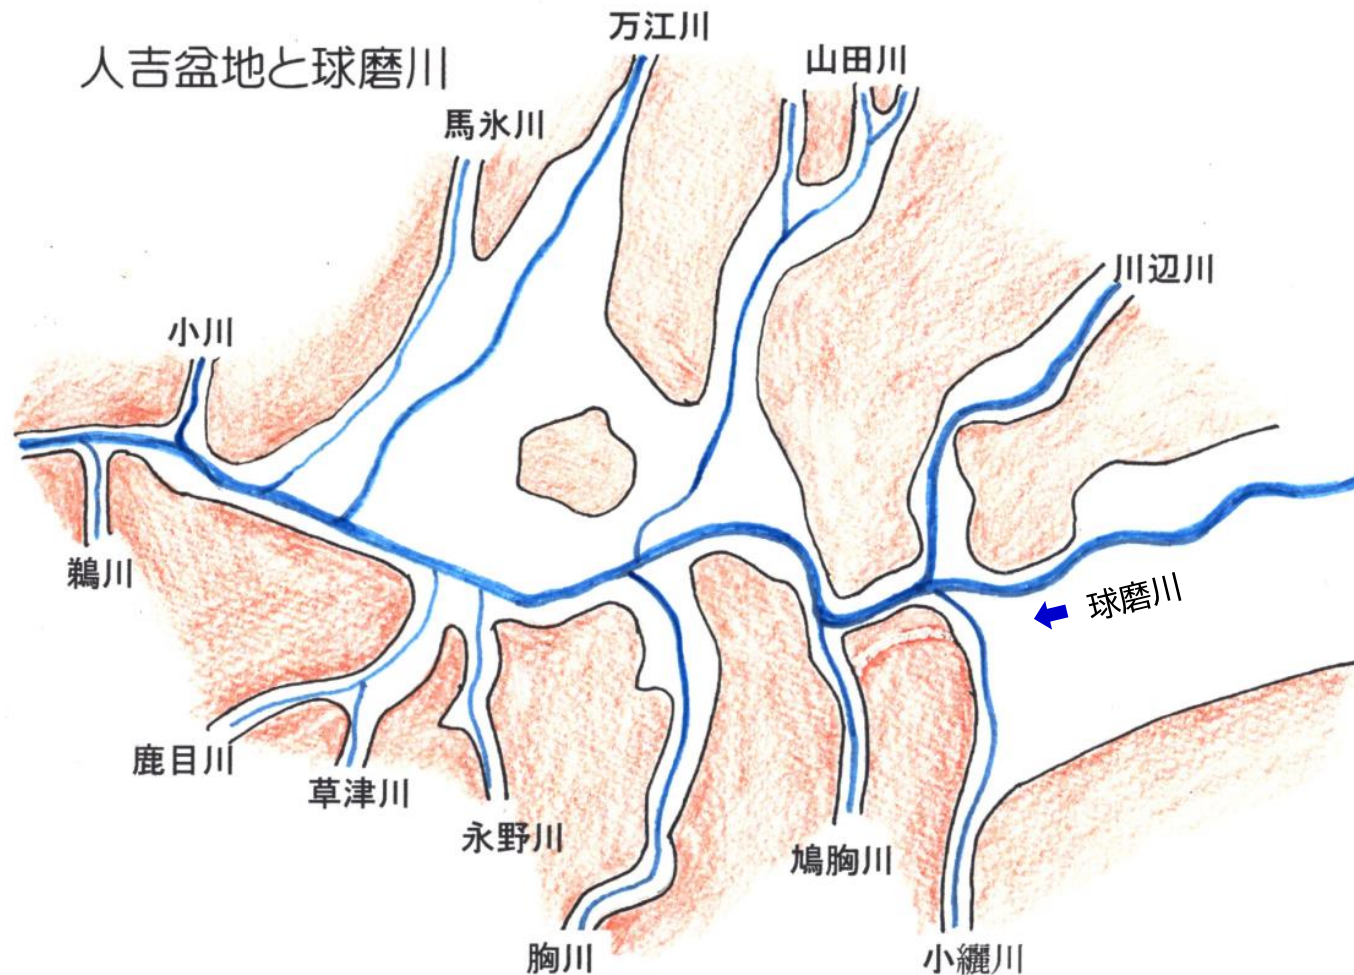
山田川・万江川の氾濫がなぜ命を脅かすのか その1

山田川や万江川は、山から一番低いところを流れる球磨川に流れ込んでいる。山田川や万江川の氾濫は流れの速い洪水となり、急激な増水を引き起こす。

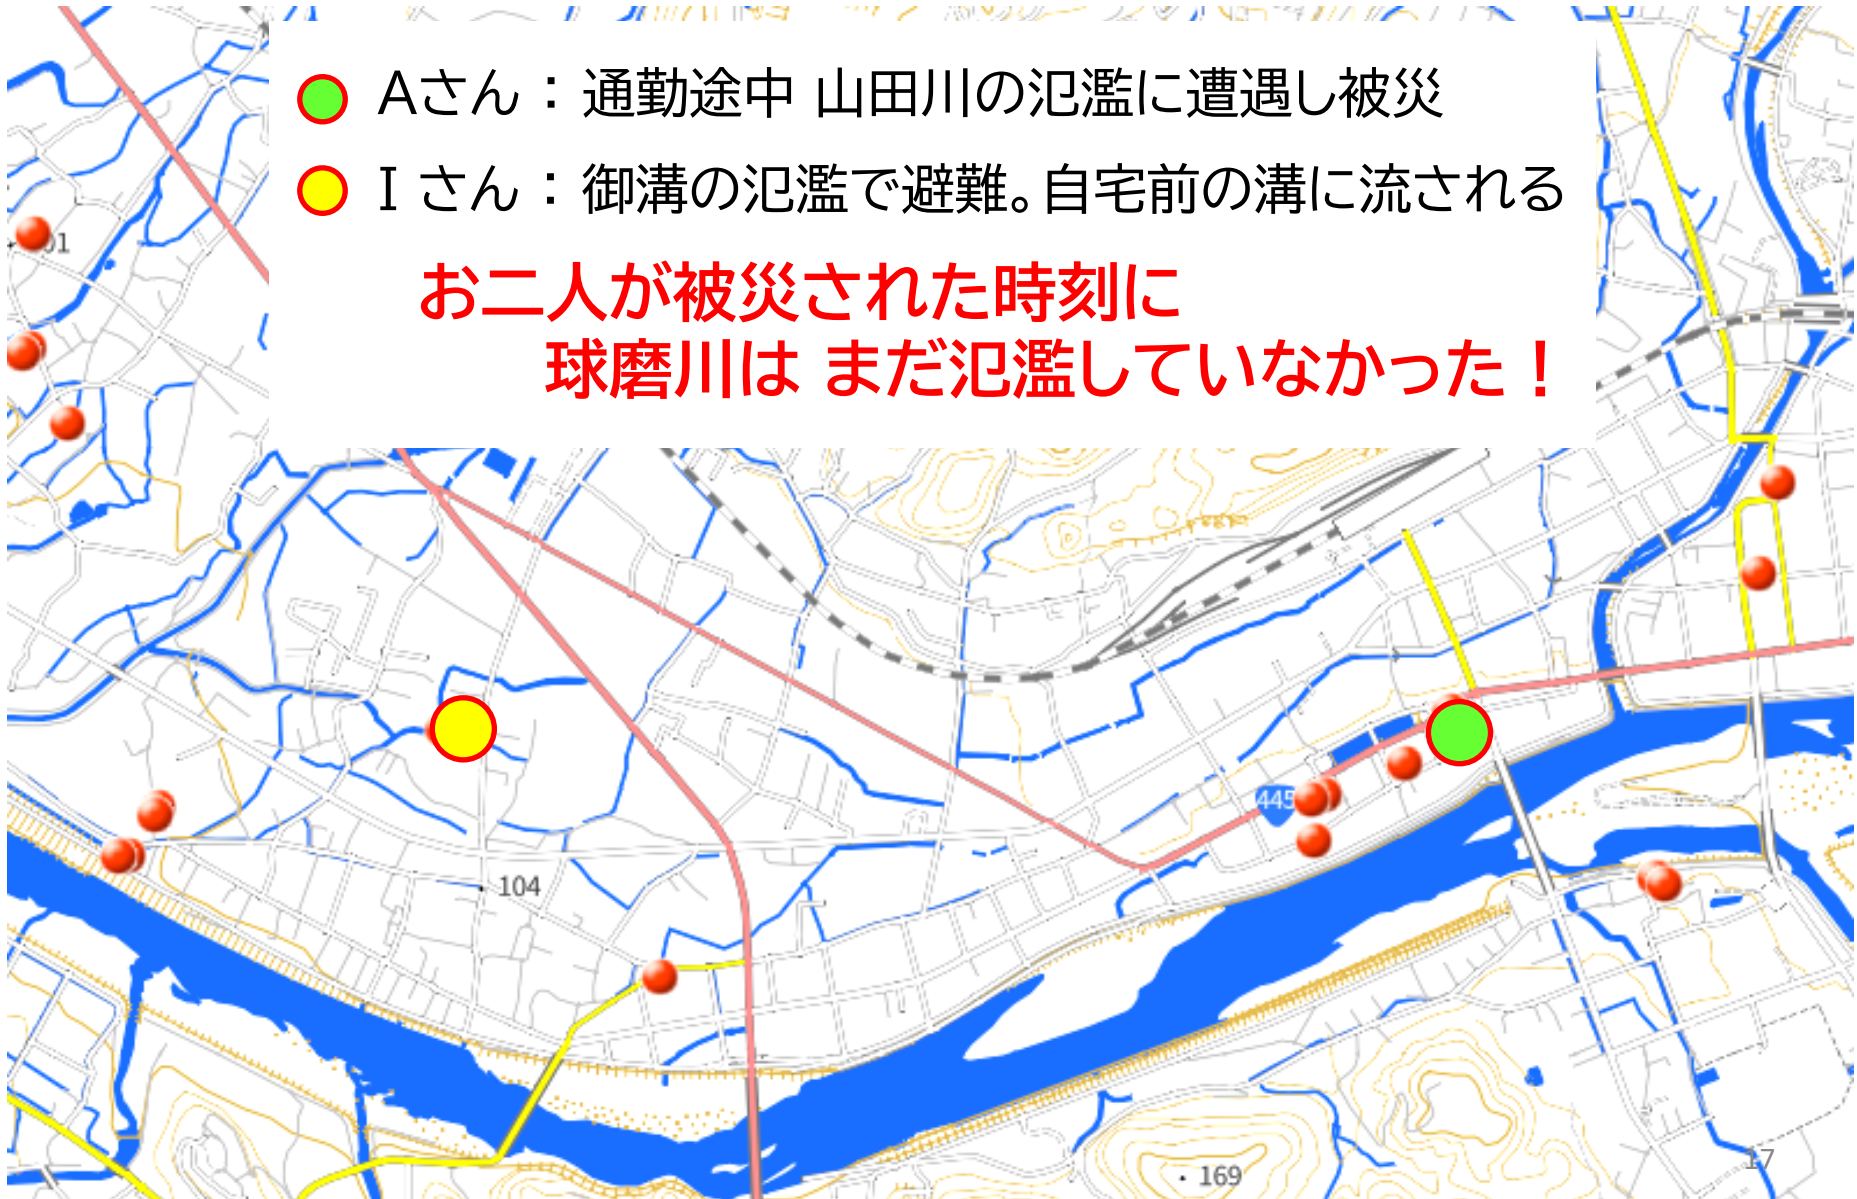
なぜ、命が？ 2名の方がなぜ亡くなられたのか

- Aさん：通勤途中 山田川の氾濫に遭遇し被災
- Iさん：御溝の氾濫で避難。自宅前の溝に流される

お二人が被災された時刻に
球磨川は まだ氾濫していなかった！

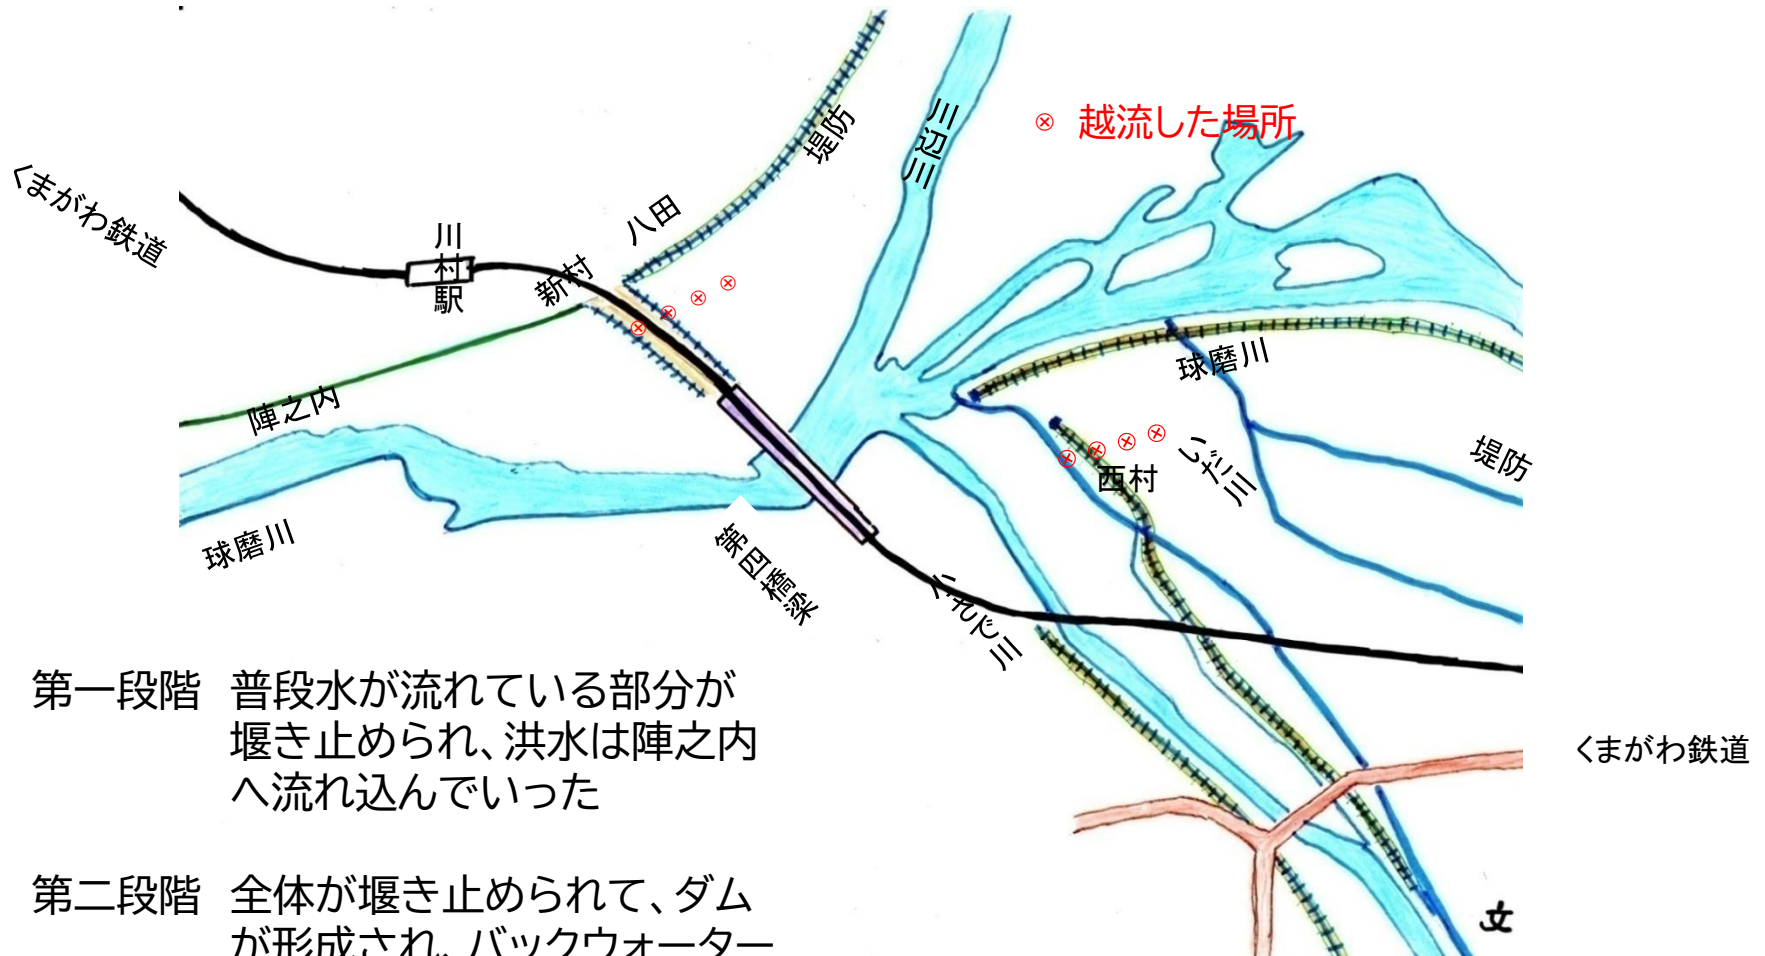
舞台は陣之内から新村・西村に移った

流れを堰き止めた物凄い量の土石と流木はどこからきたのか

第一段階 普段水が流れている部分が堰き止められ、洪水は陣之内へ流れ込んでいった

第二段階 全体が堰き止められて、ダムが形成され、バックウォーター現象が起きた後、鉄橋が崩壊、

人吉のピークを跳ね上げたのは第四橋梁

ダム化した後に崩壊し鉄砲水を発生させた
