## 第2回流域治水シンポジウム

# 森林と瀬戸石ダムの影響を考える

# 今日の報告

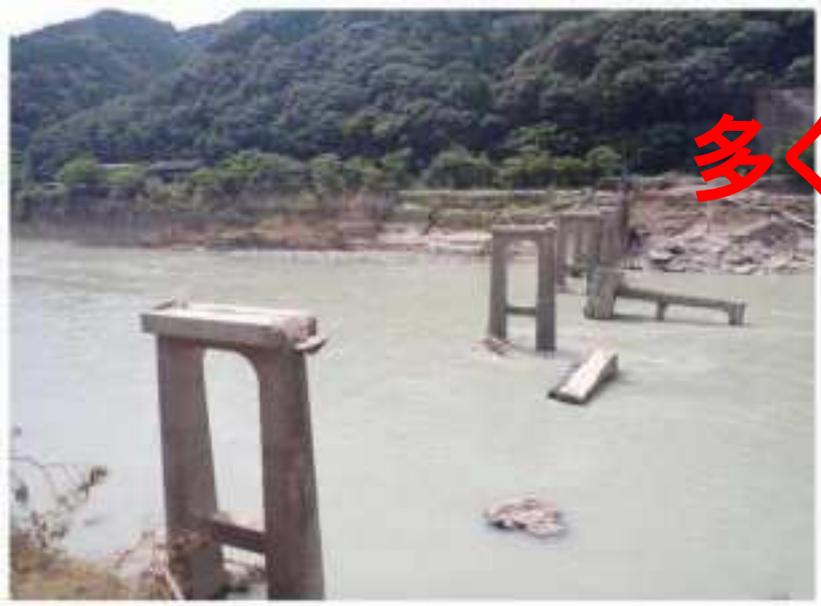
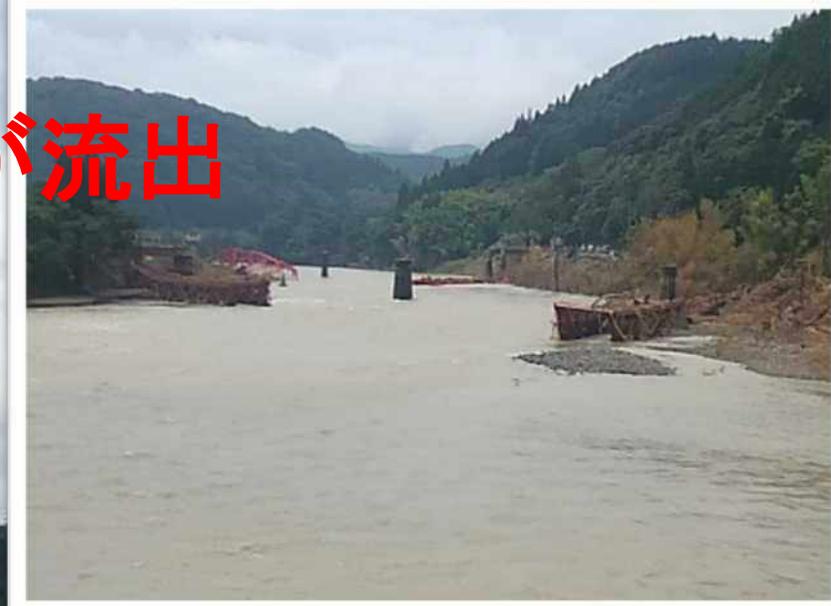
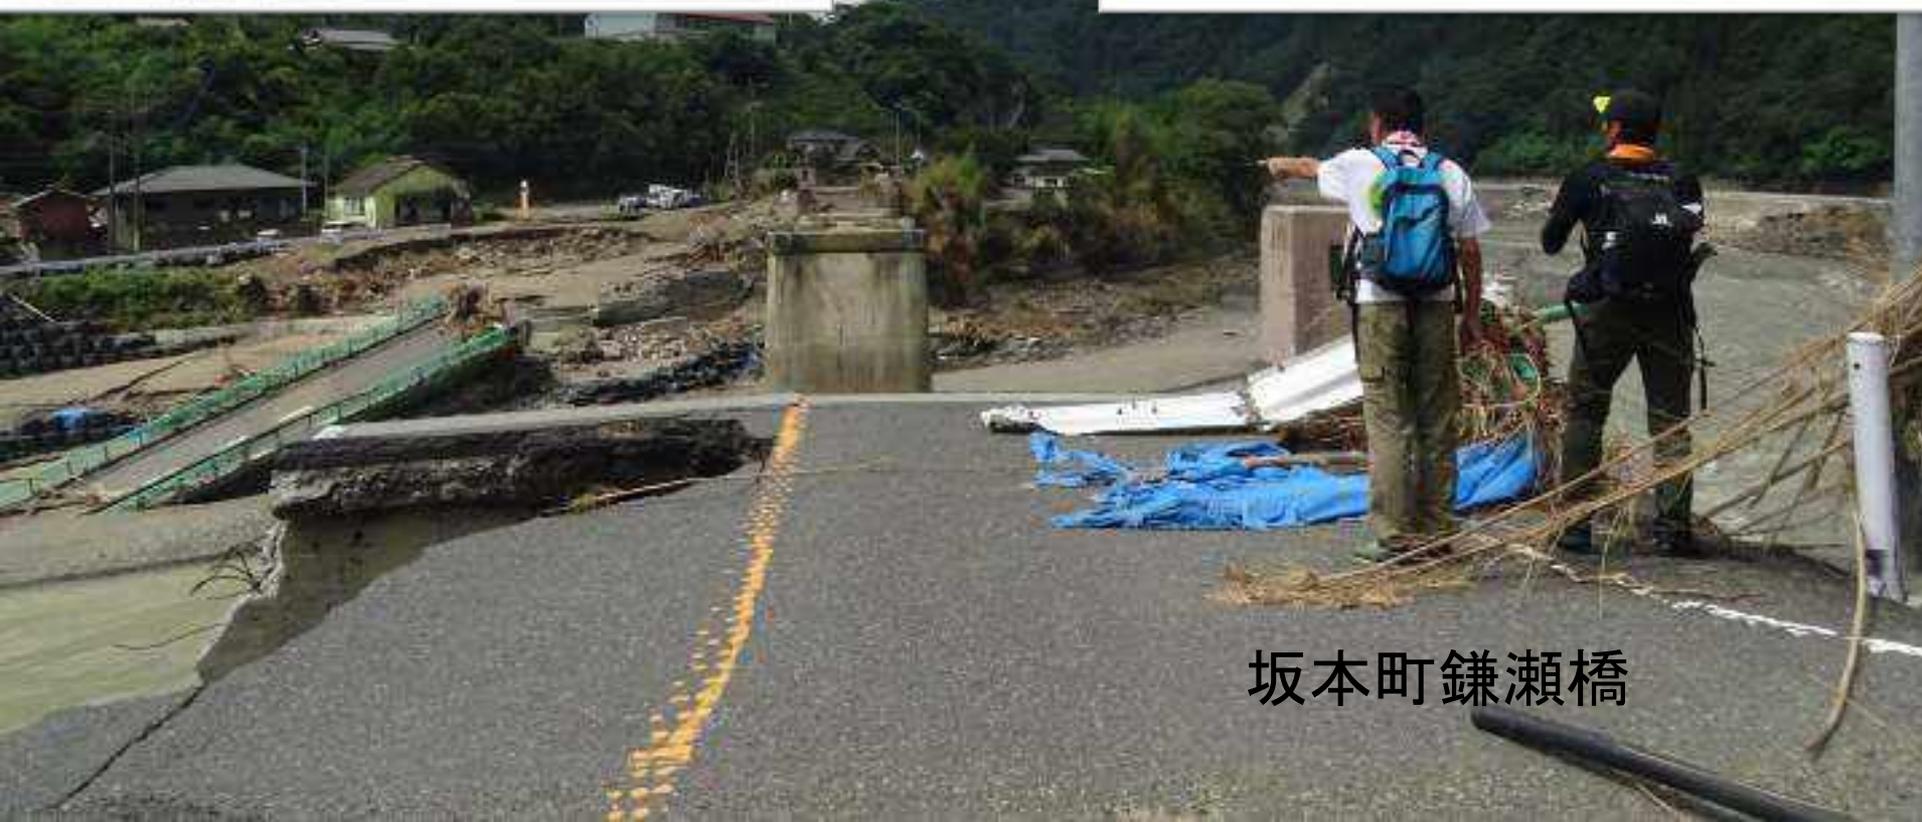
坂本町鎌瀬橋

多くの橋が流出

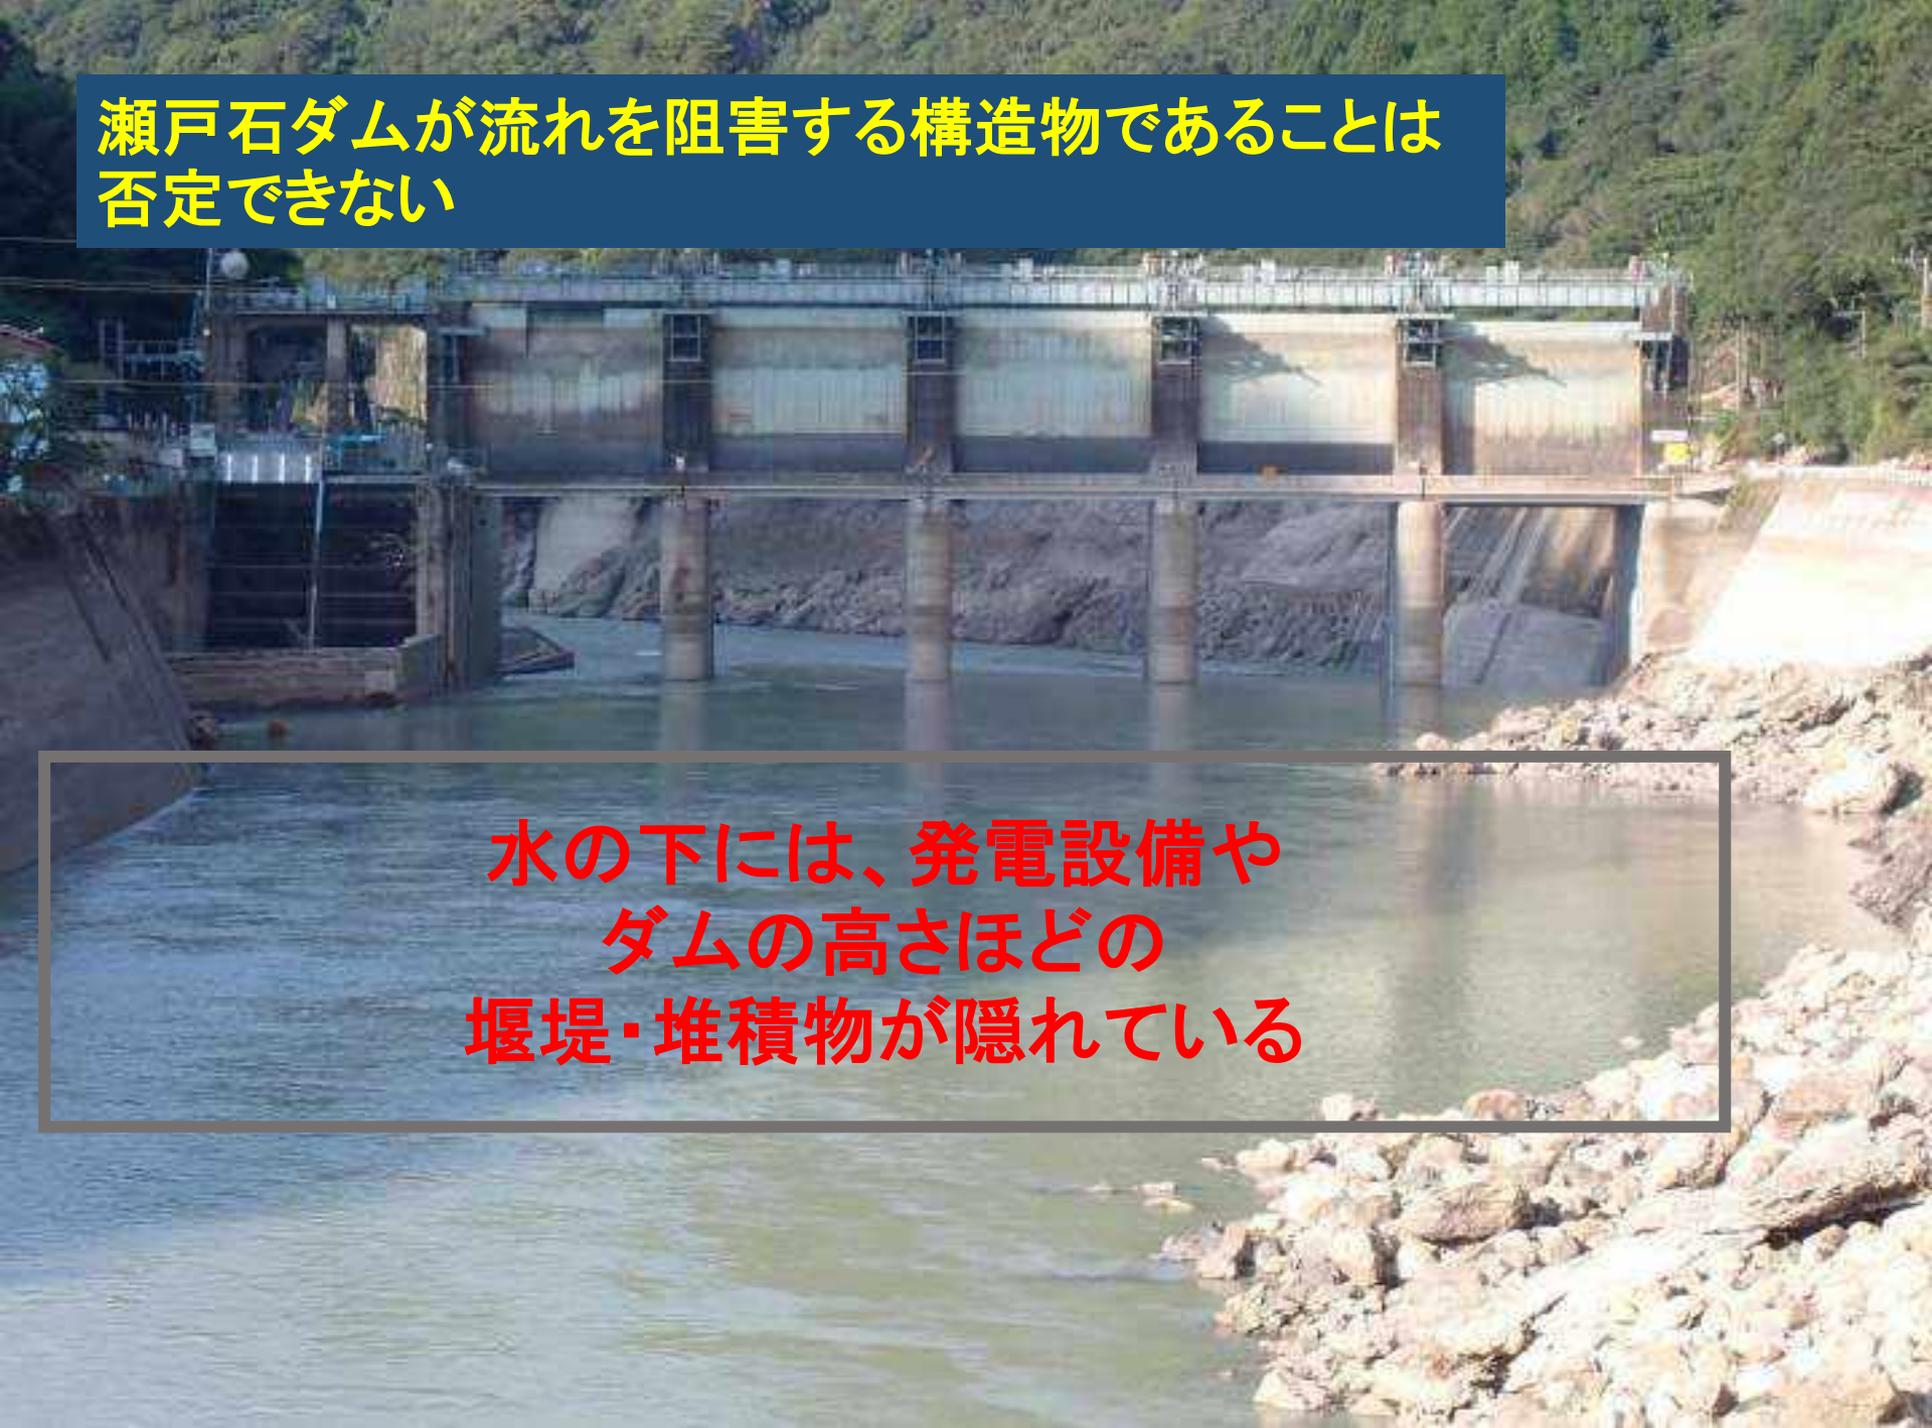
瀬戸石ダムが流れを阻害する構造物であることは  
否定できない

水の下には、発電設備や  
ダムの高さほどの  
堰堤・堆積物が隠れている

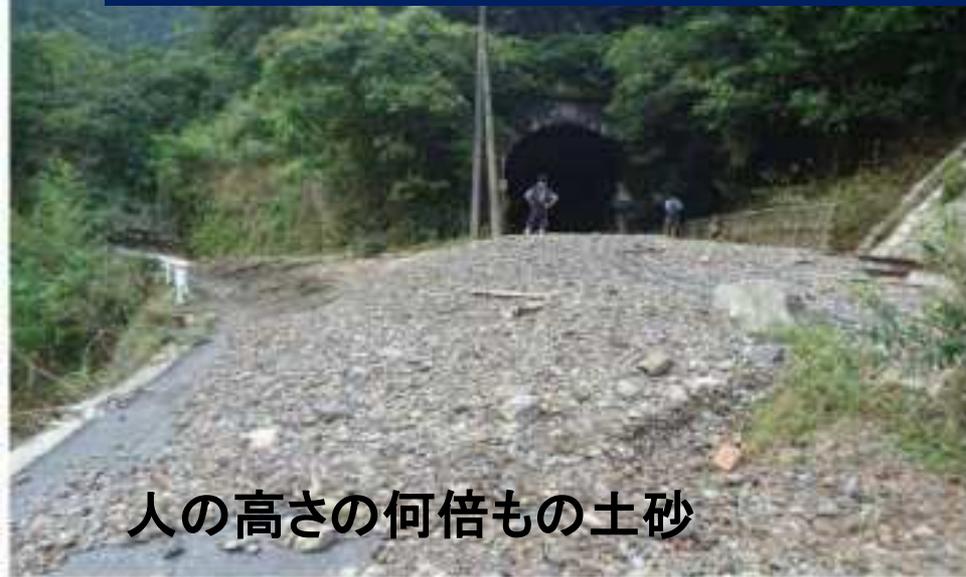
人の高さの何倍もの土砂

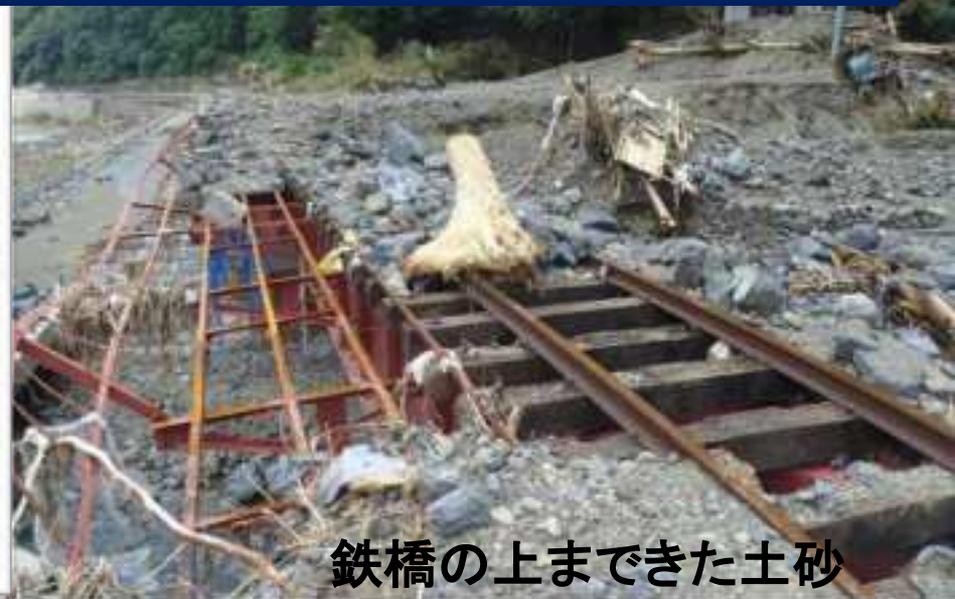
鉄橋の上まで来た土砂

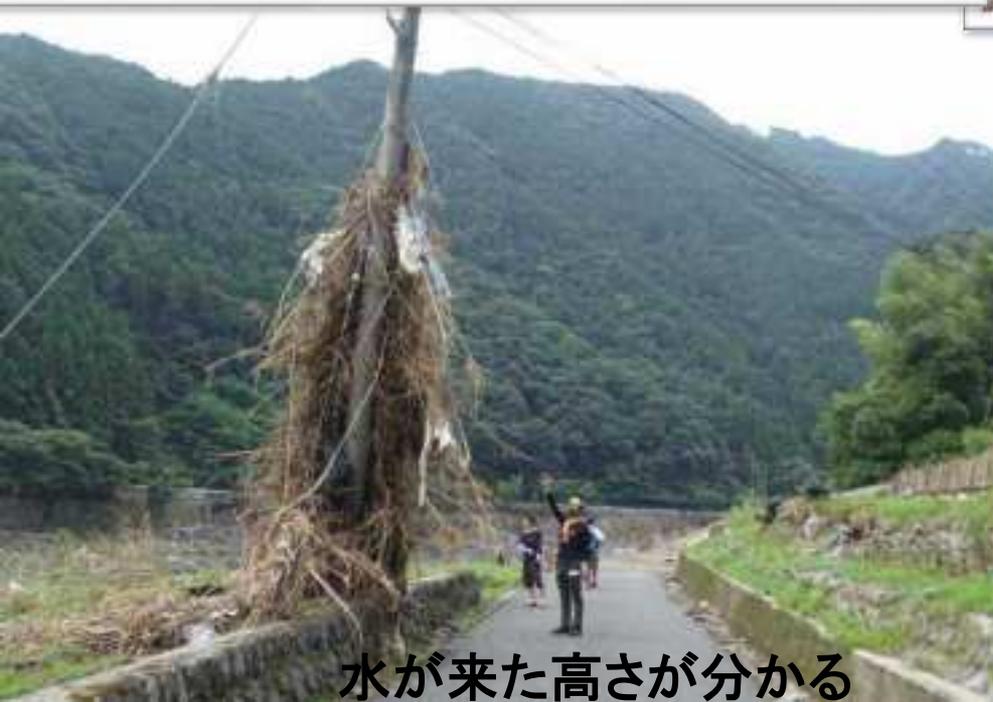
水が来た高さが分かる

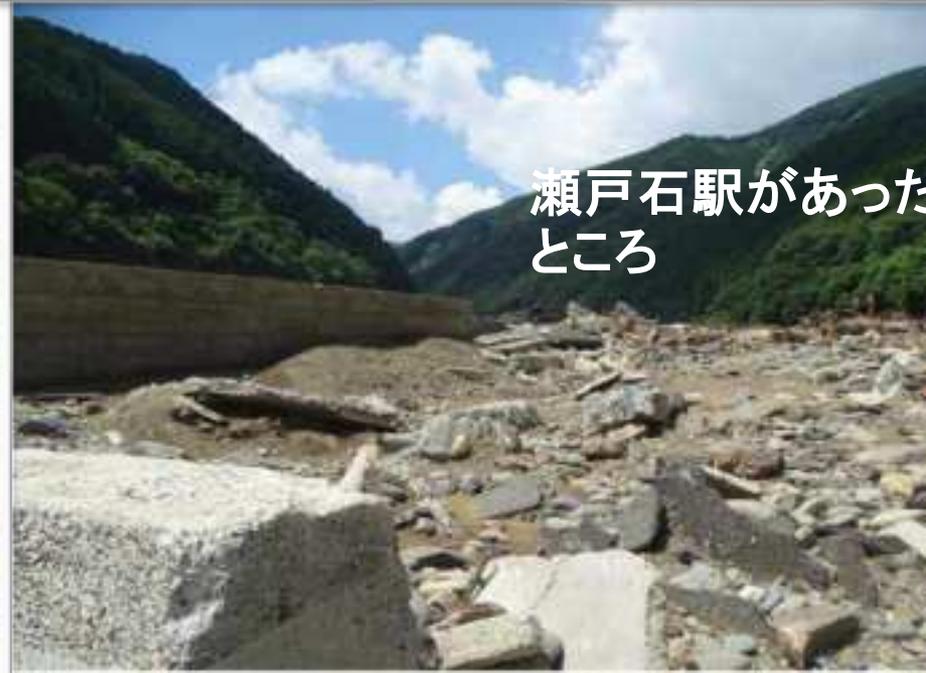
瀬戸石駅があったところ

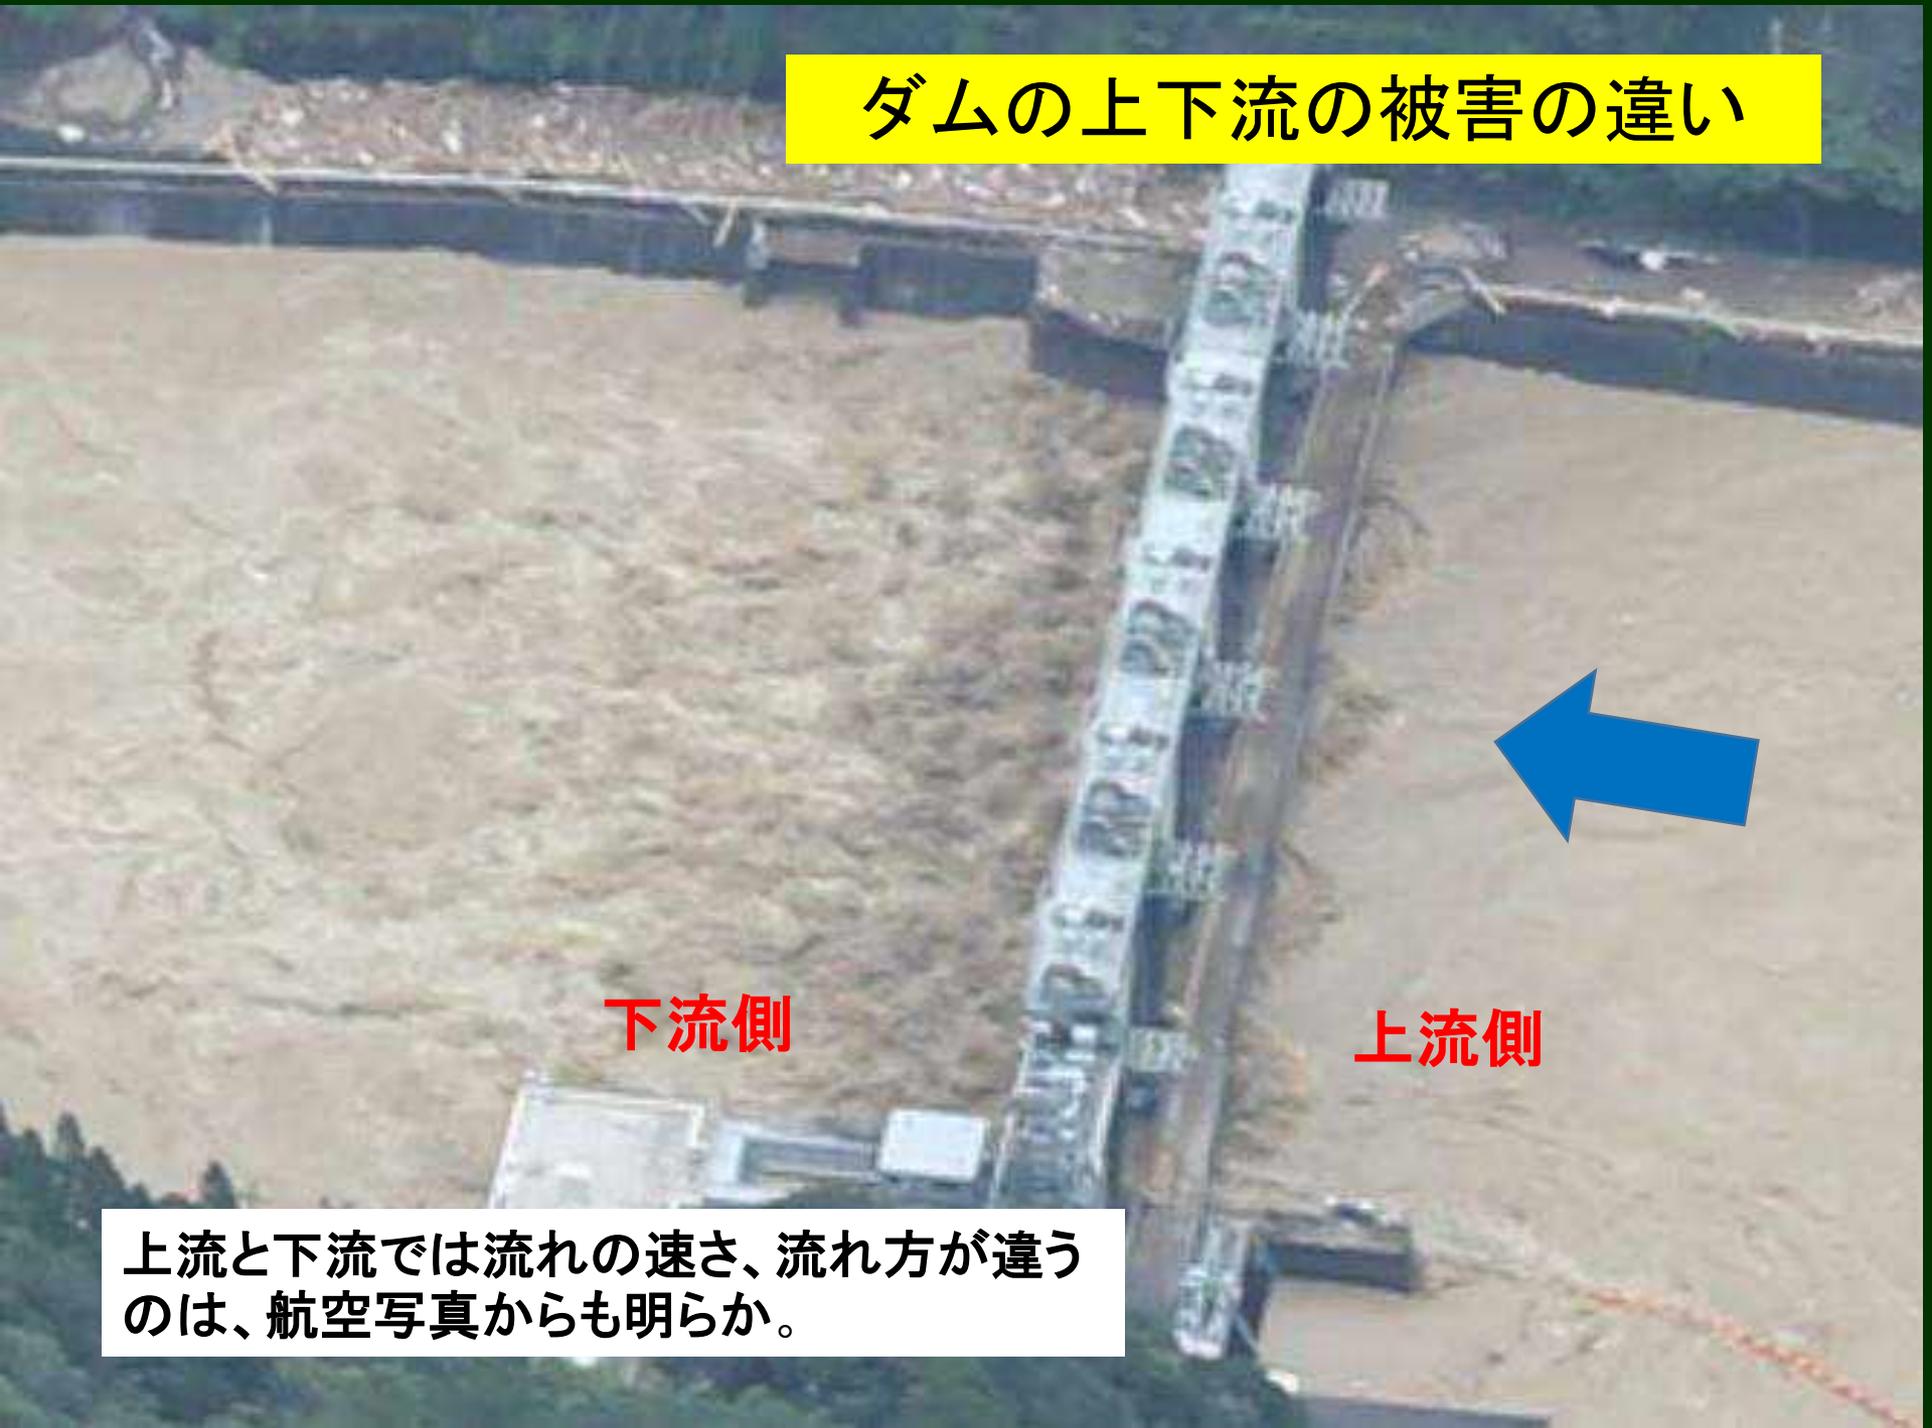
上流と下流では流れの速さ、流れ方が違うのは、航空写真からも明らか。

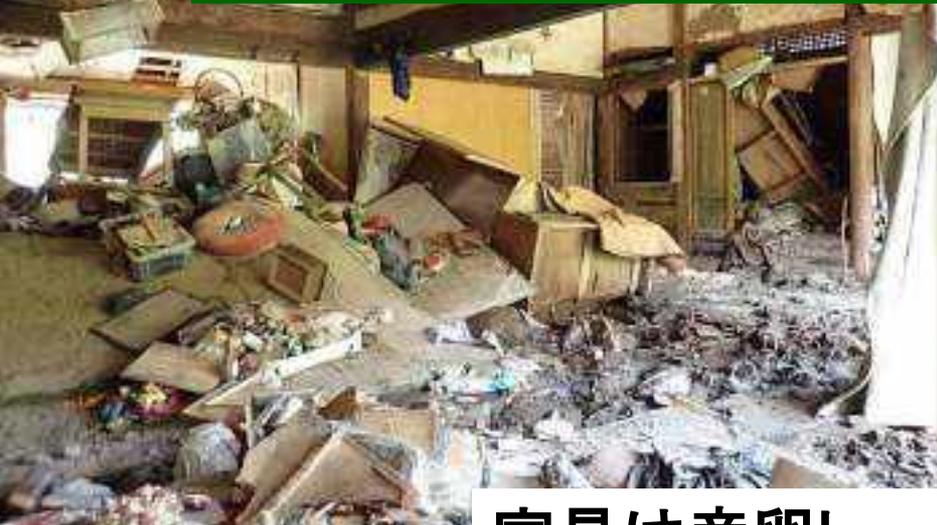
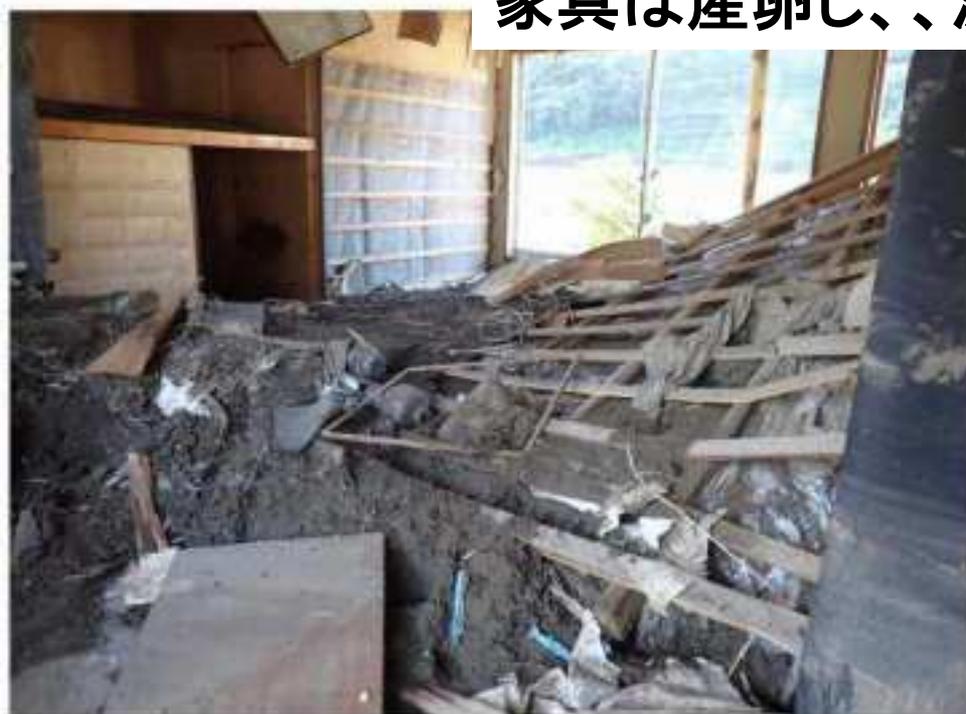
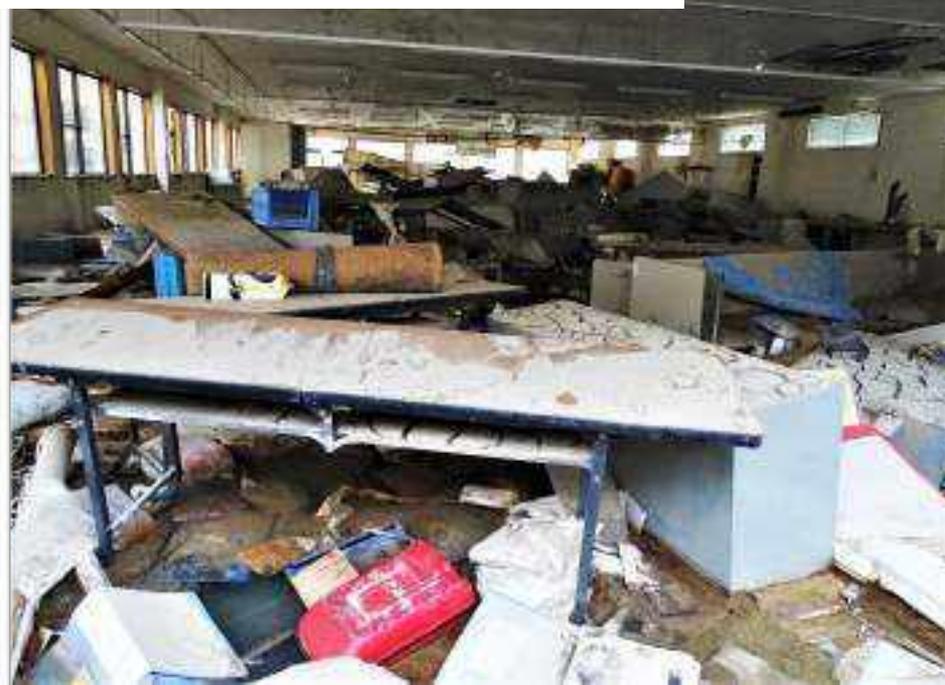
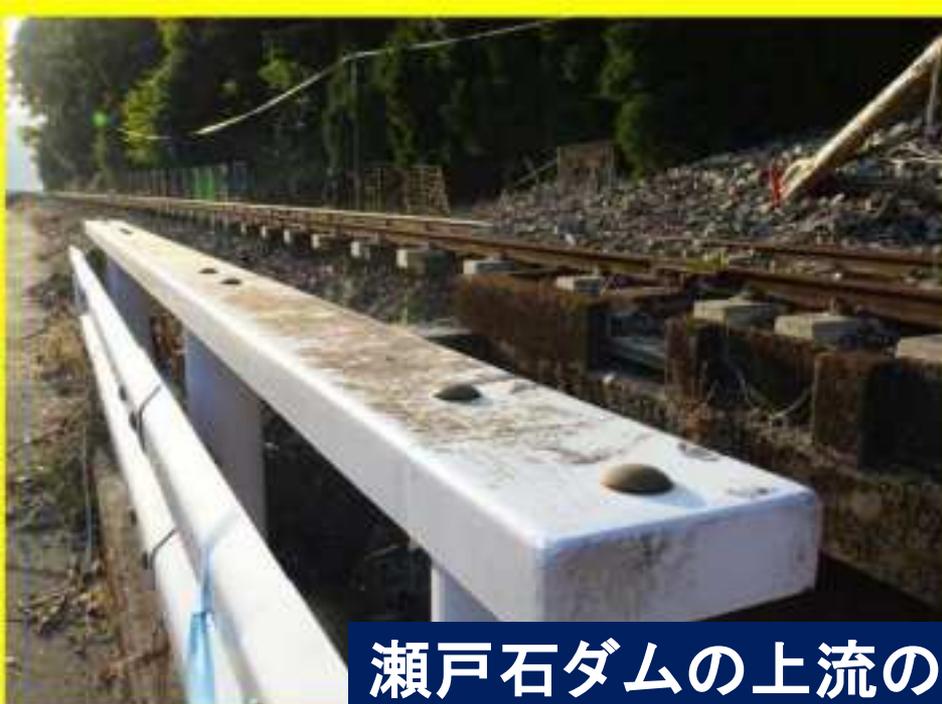
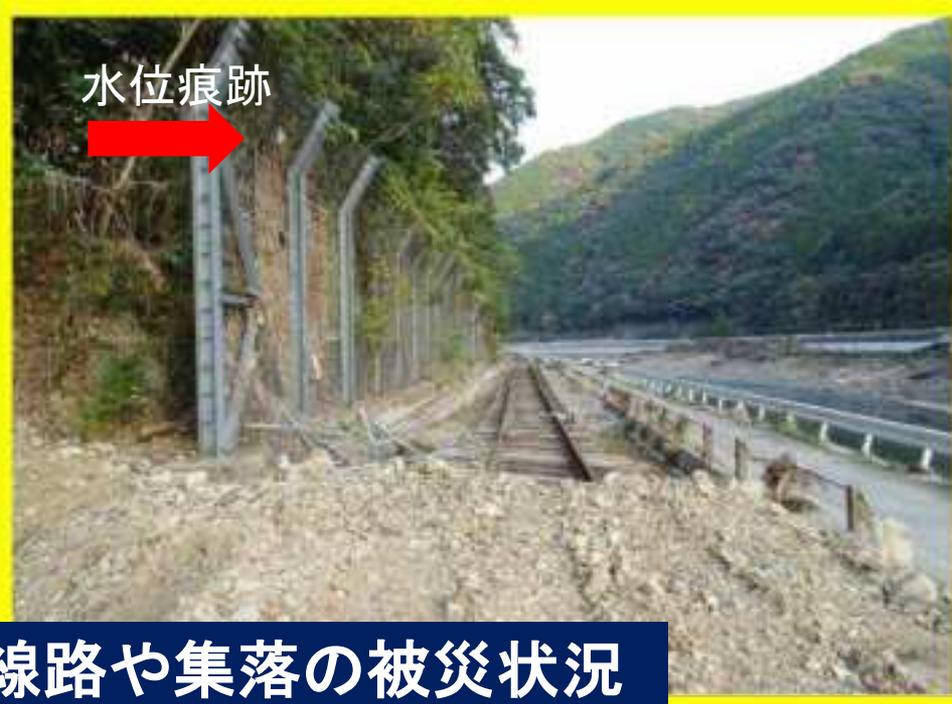
# 瀬戸石ダム下流の家屋内の被災状況

家具は産卵し、泥や流木に埋もれている

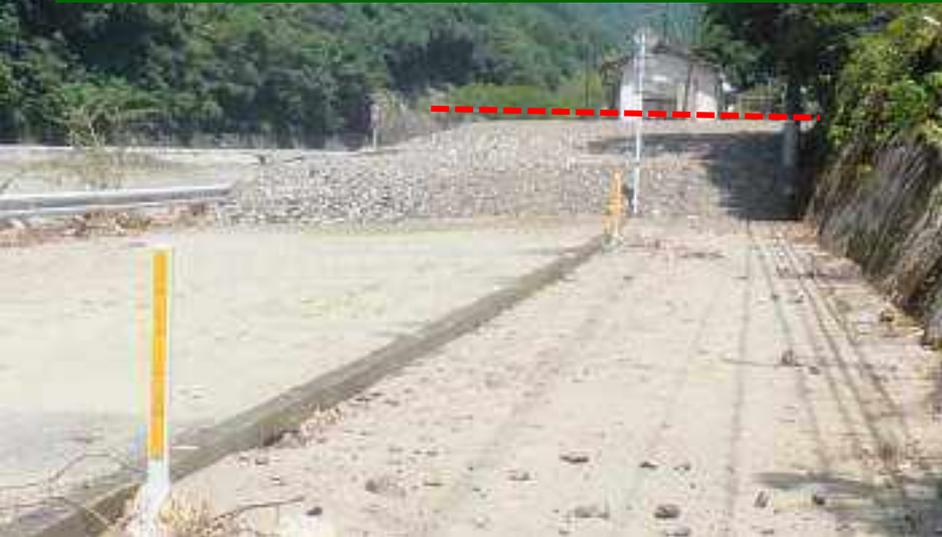
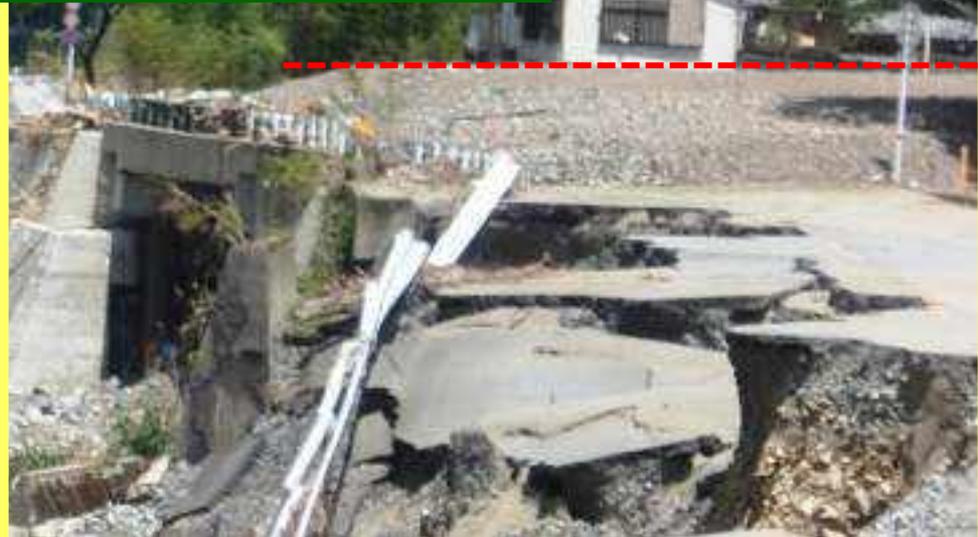
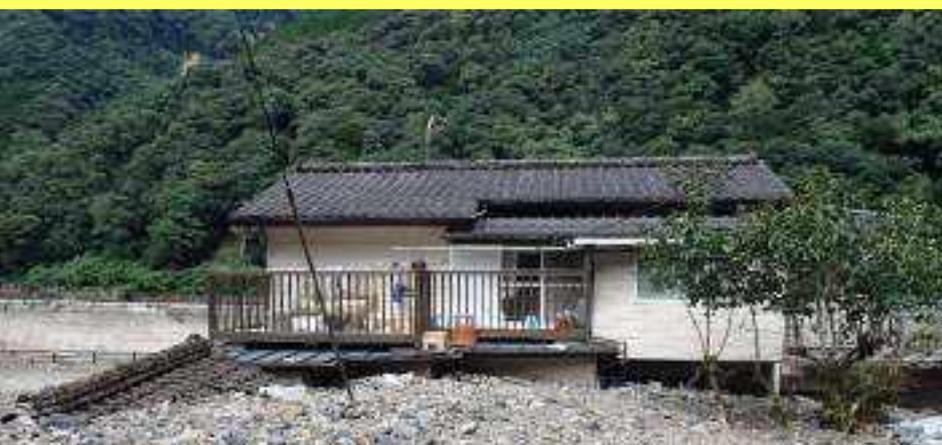
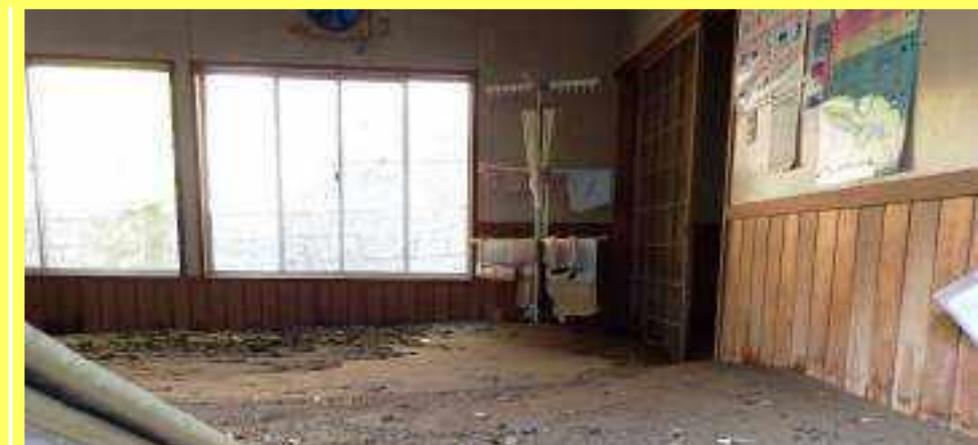
## 瀬戸石ダム上流の堆積物や家屋内の様子

土石の堆積表面は水平で、道路や土台下の抉れは全くない。  
家屋内やベランダも浸水した痕跡があるのに、家具や物干し台  
一つたおれていない。

瀬戸石ダムの上流の被害の出  
方の違いは、瀬戸石ダムの存在  
なくしては説明がつかない

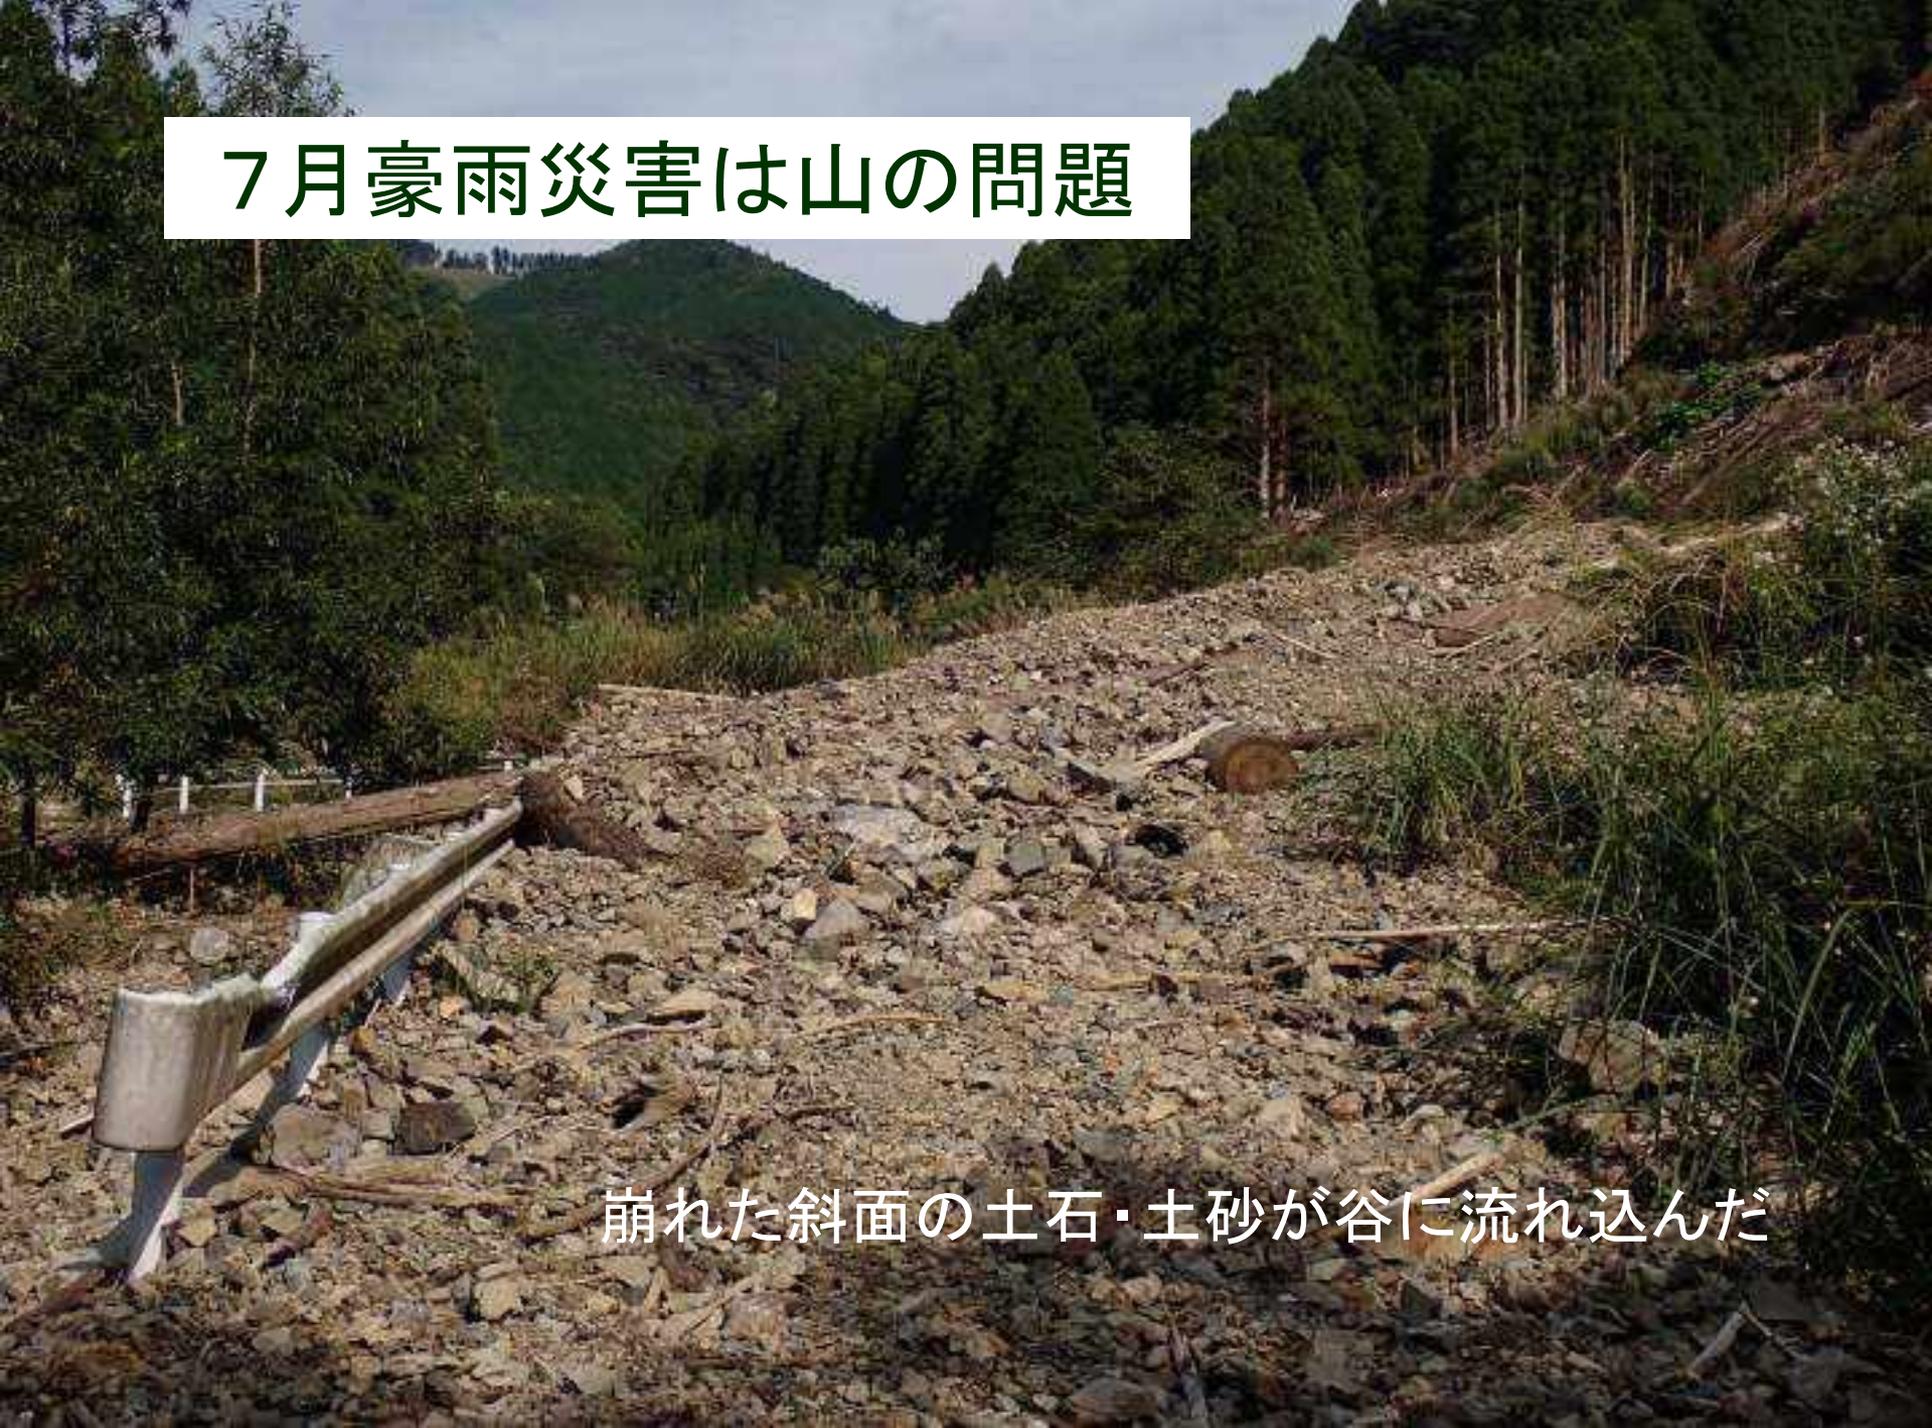
崩れた斜面の土石・土砂が谷に流れ込んだ

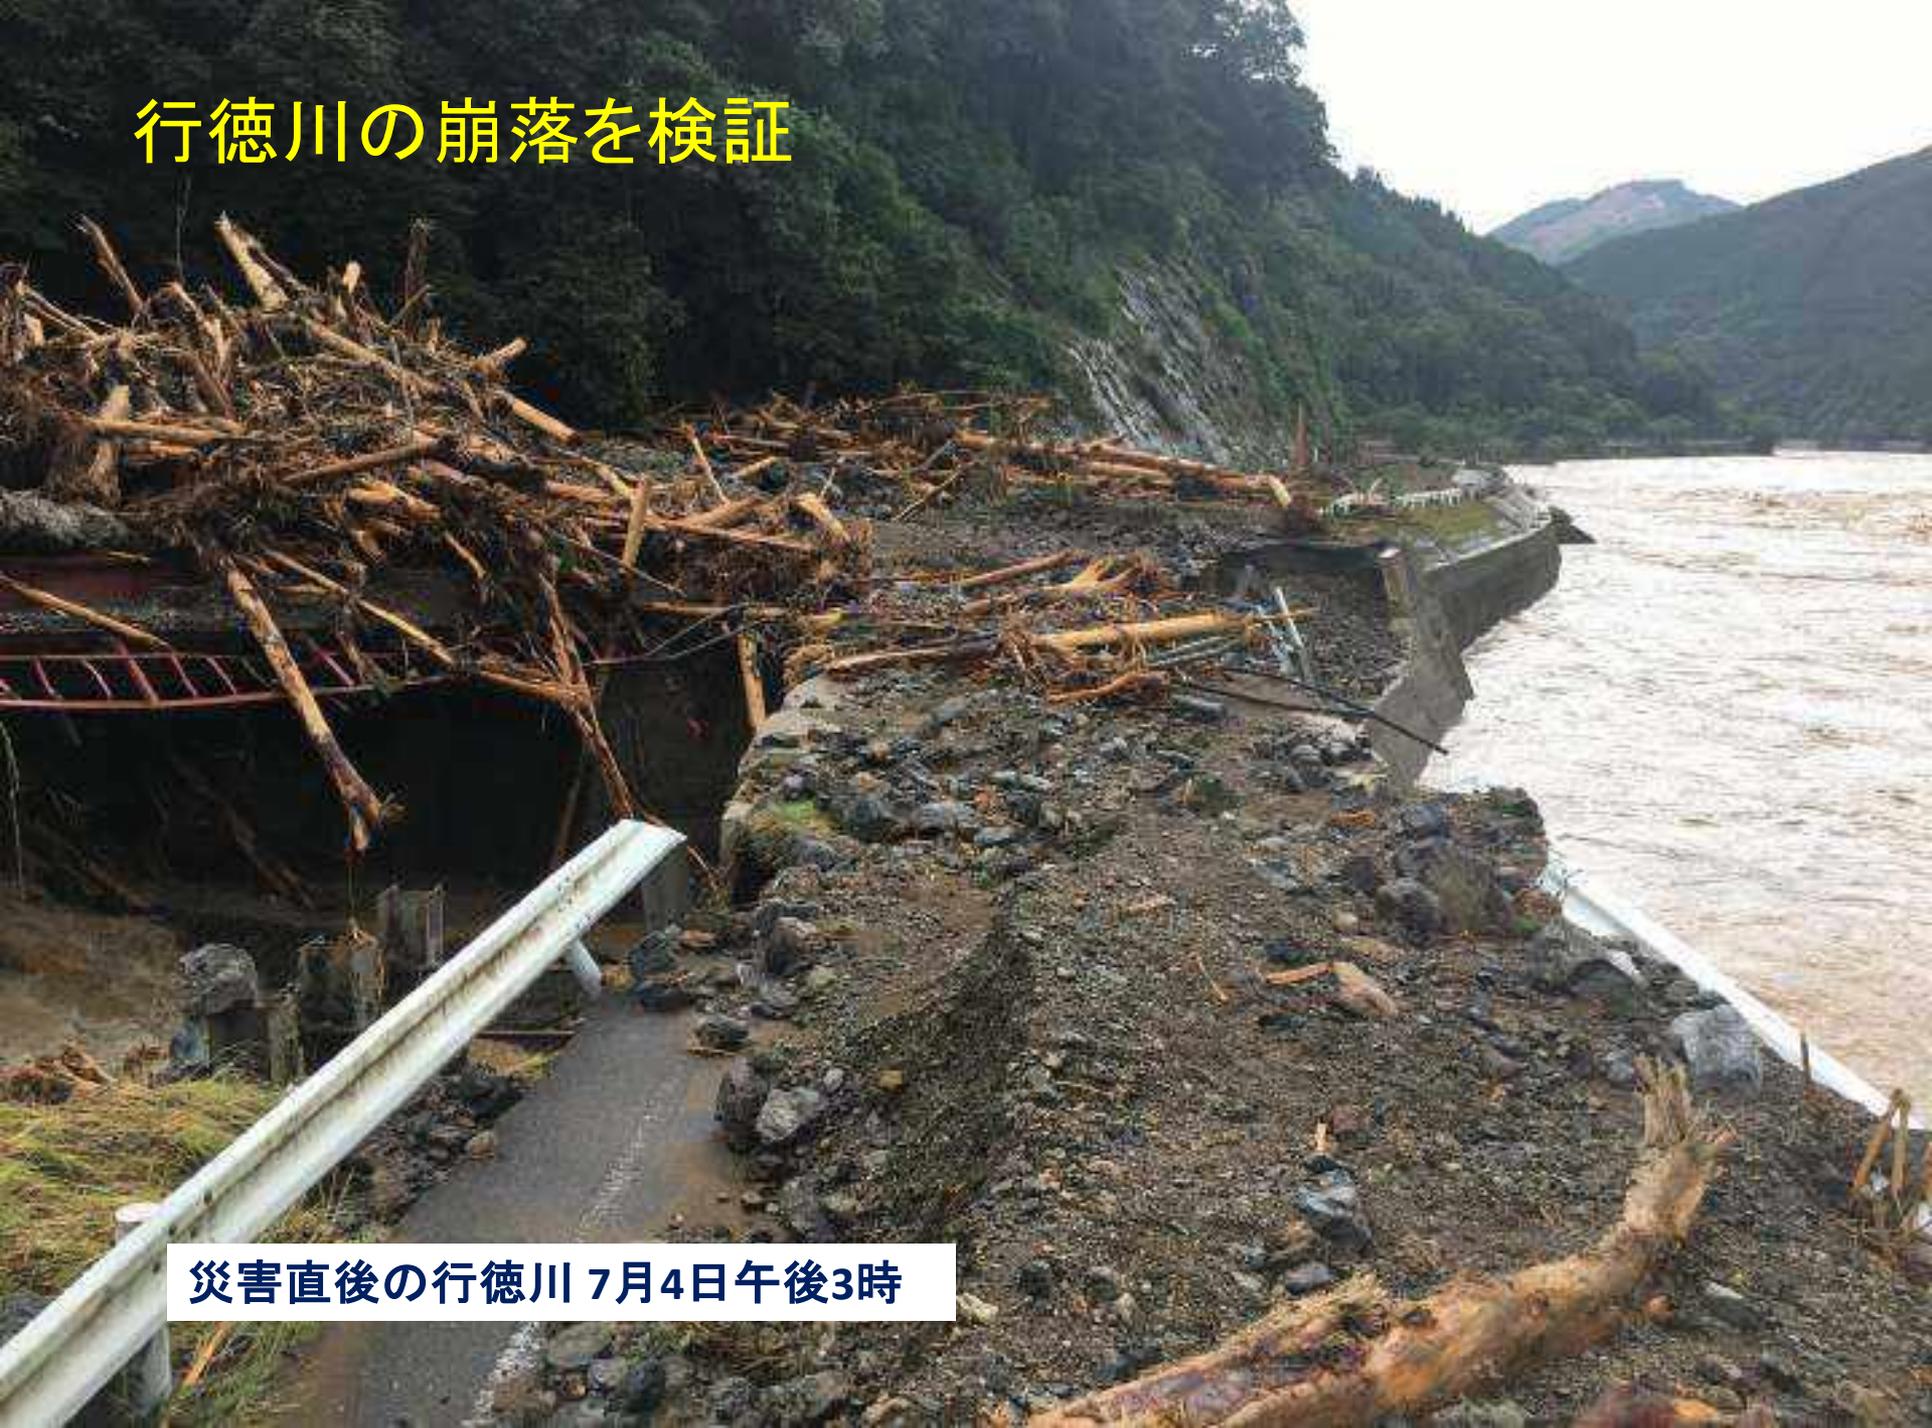
# 行徳川の崩落を検証

災害直後の行徳川 7月4日午後3時

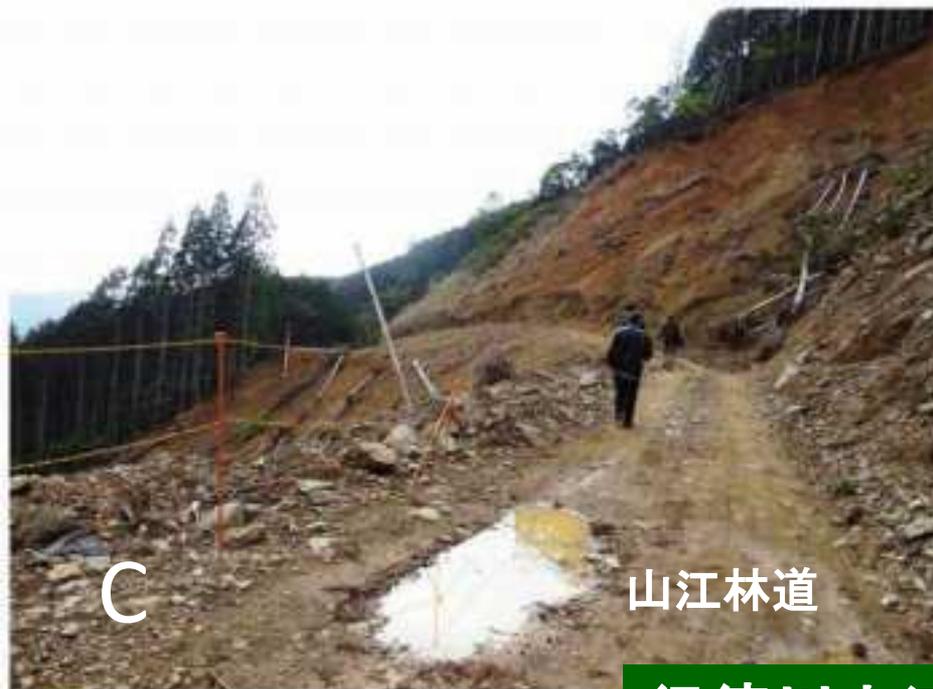
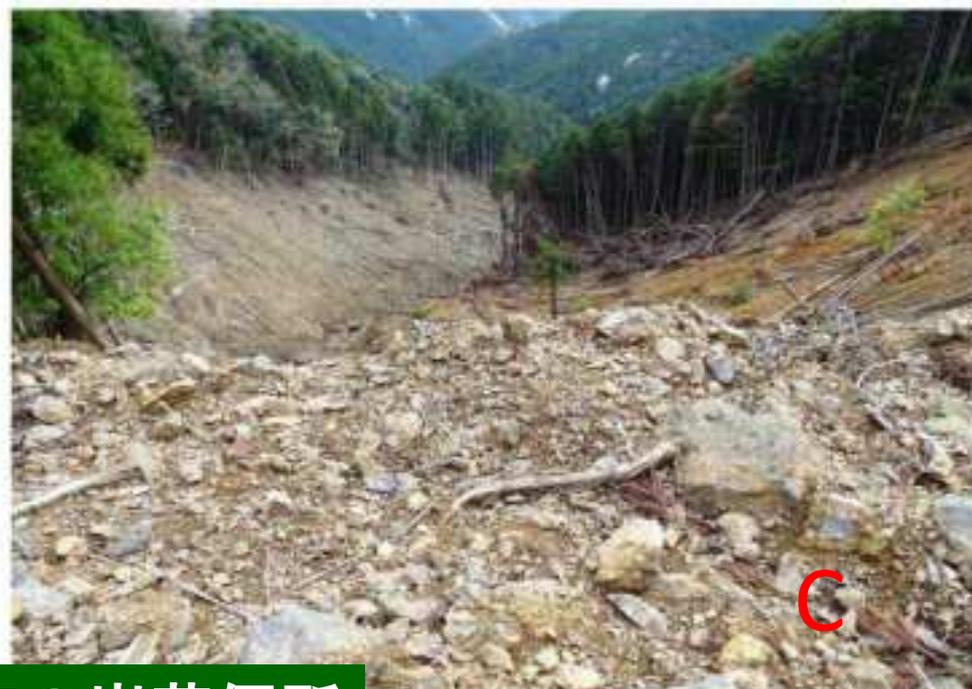
手入れされていない人工林の崩壊

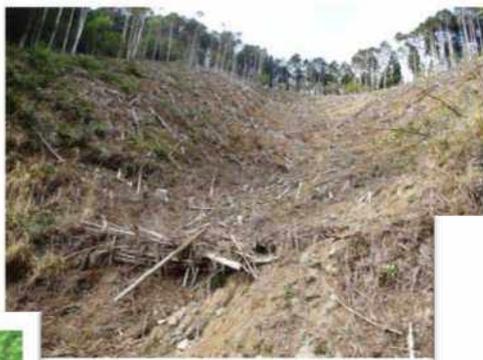
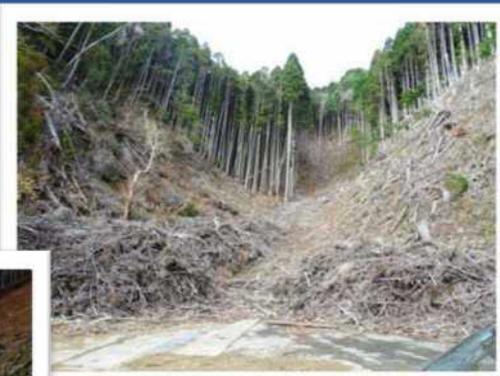
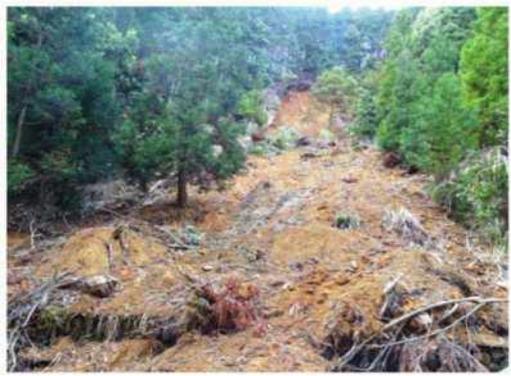
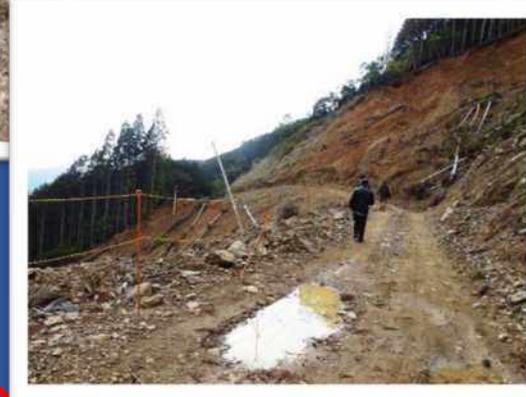
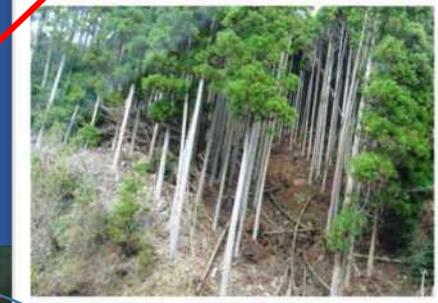
# 行徳川流域の 崩落個所

土砂災害を起こしやすいというハザードマップの予想とは全く外れている
