## 第2回流域治水シンポジウム

# 森林と瀬戸石ダムの影響を考える

# 今日の報告

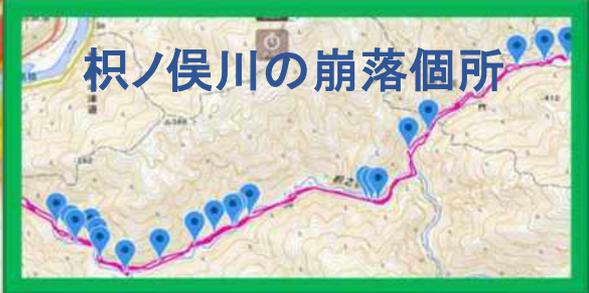
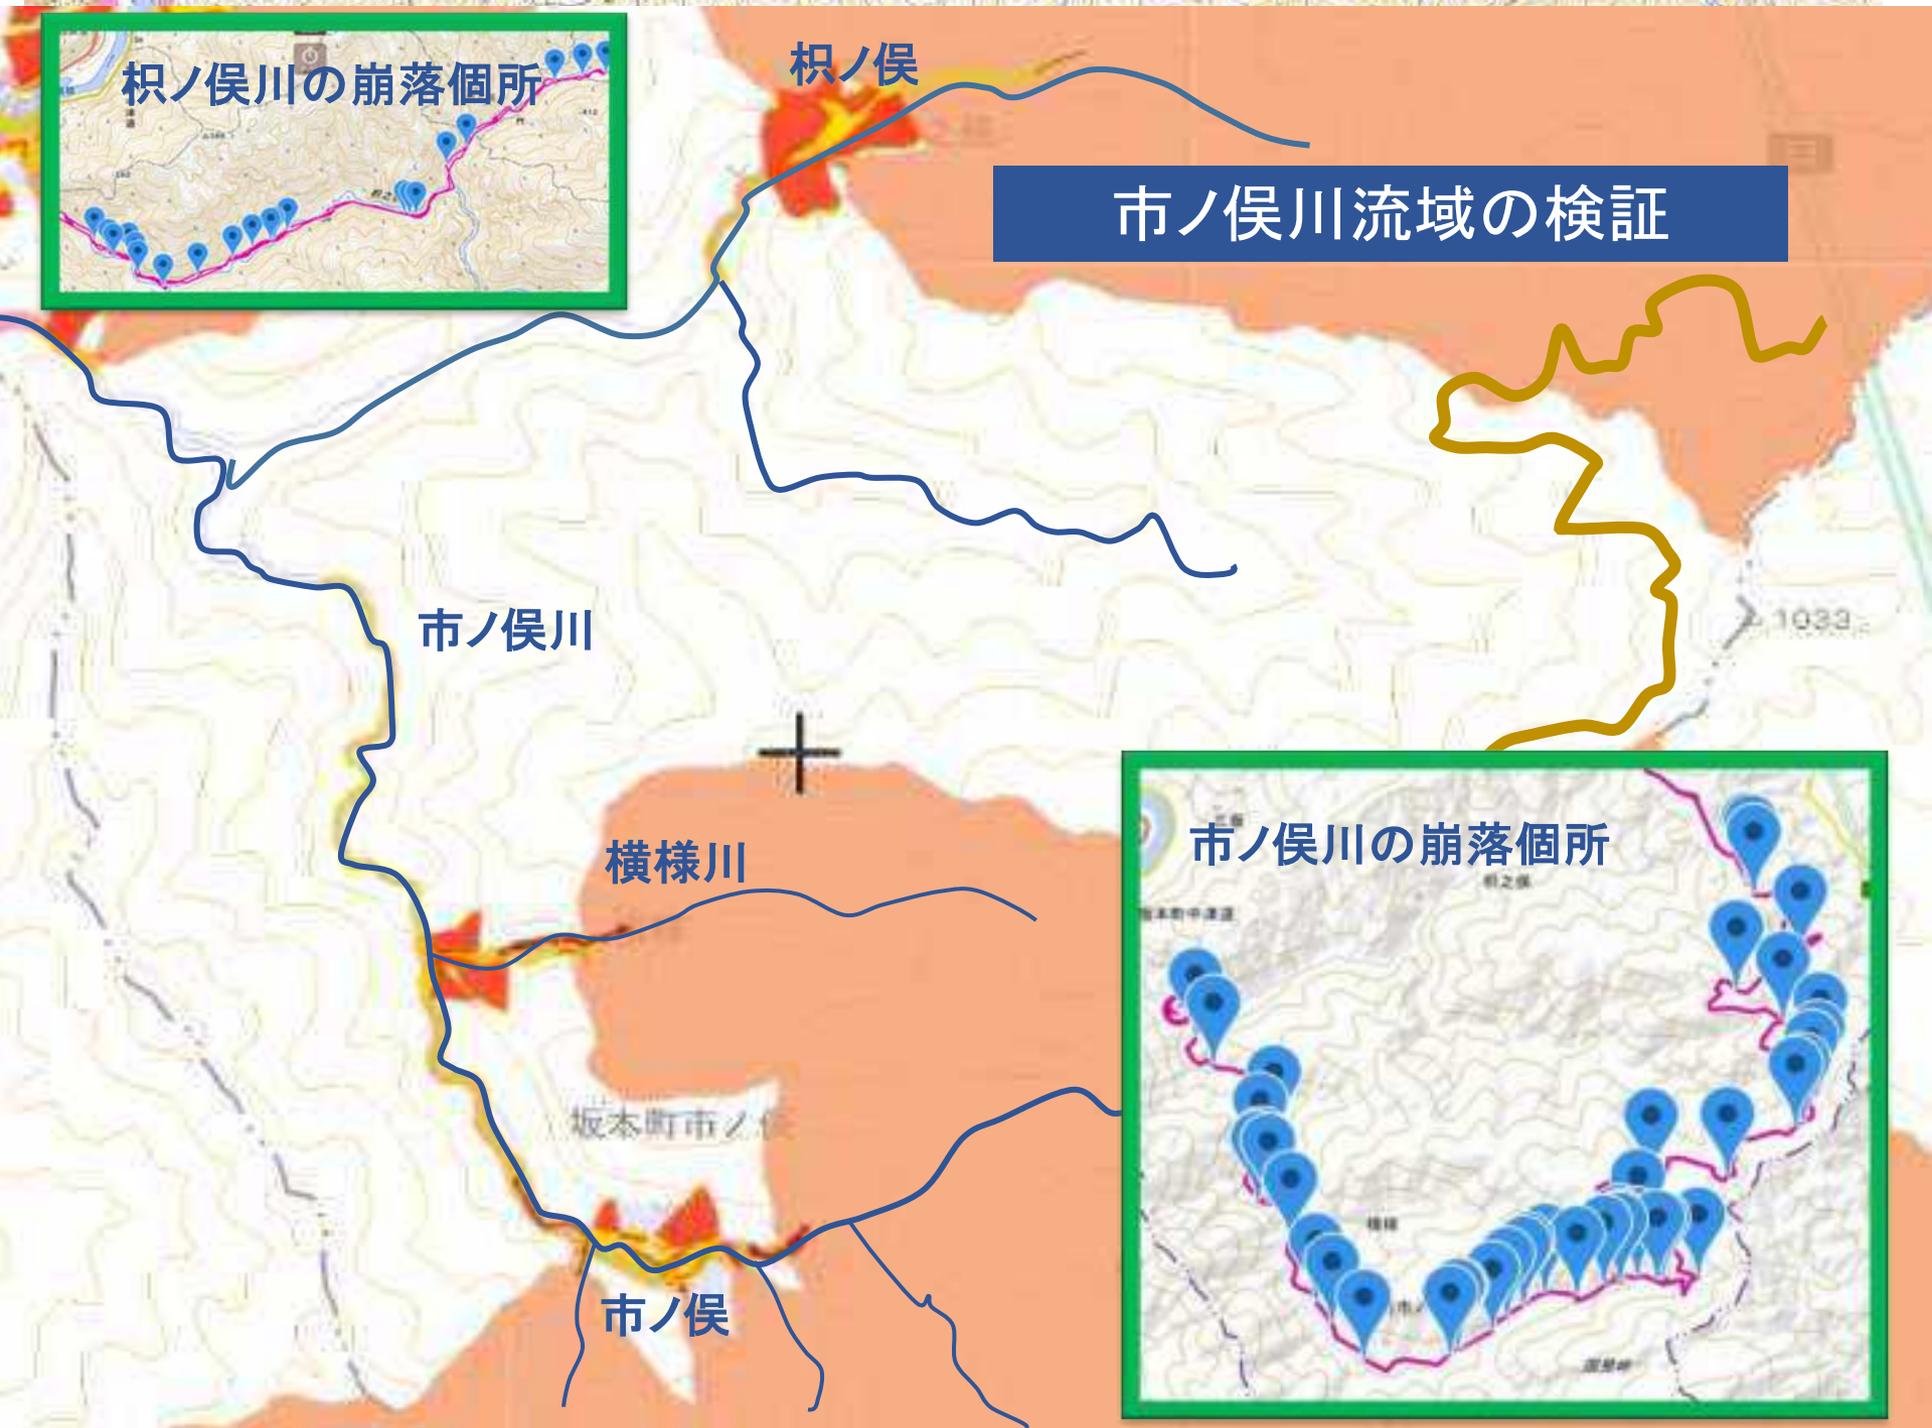
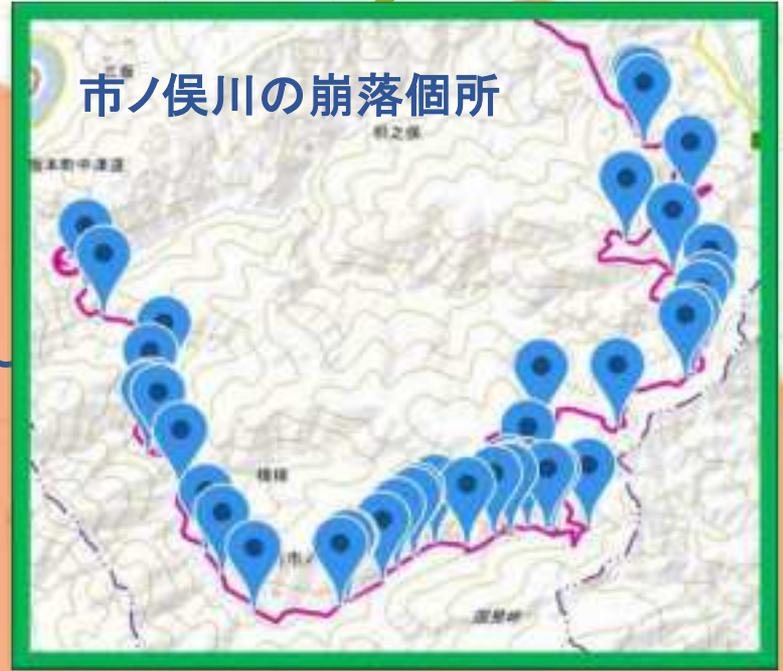
# 市ノ俣川流域の検証

皆伐地・放置林が  
多い市ノ俣川

原因は、シカ食害・林道建設・皆伐・人工林放置等と思われる

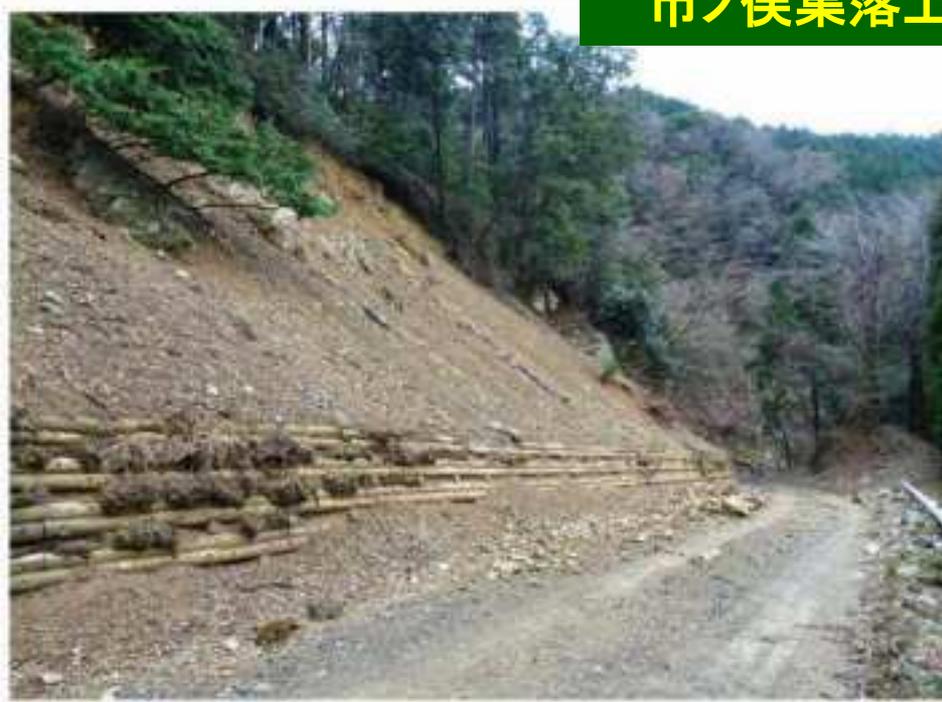
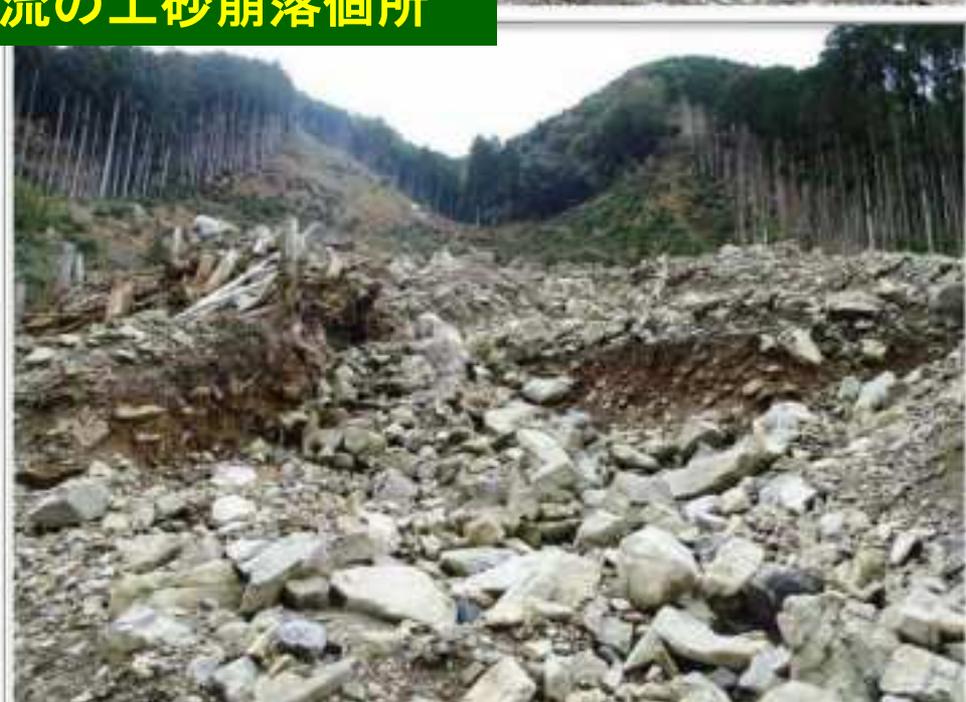
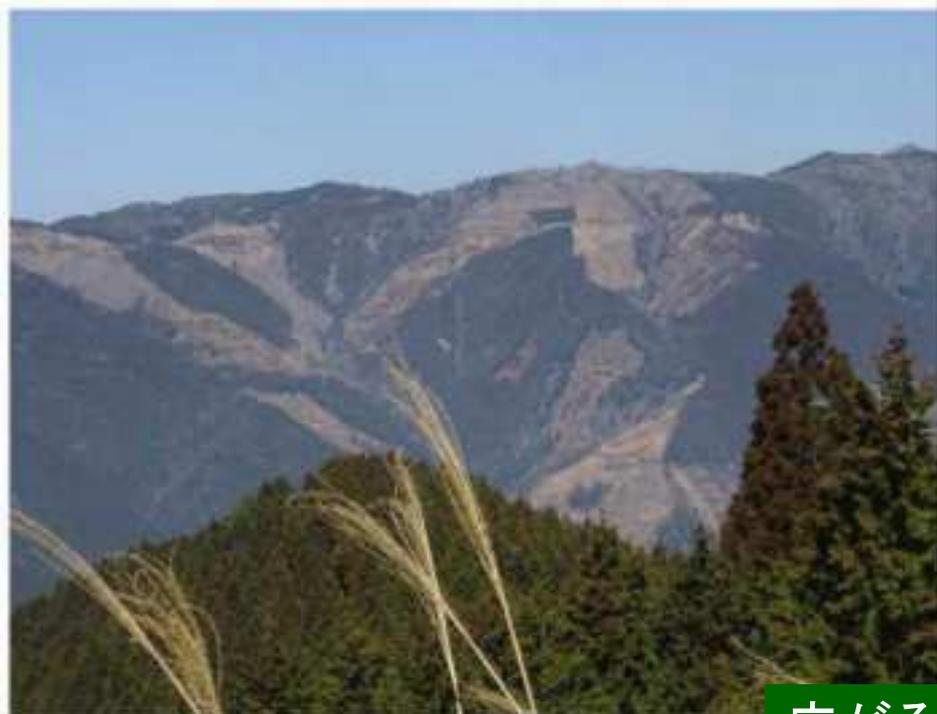
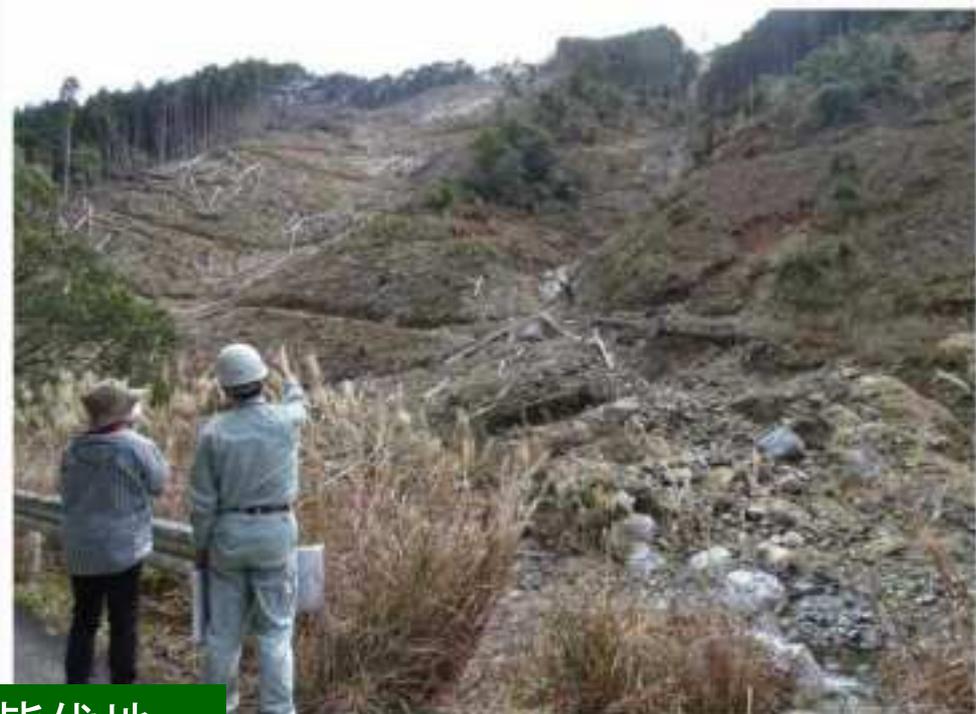
広がる皆伐地

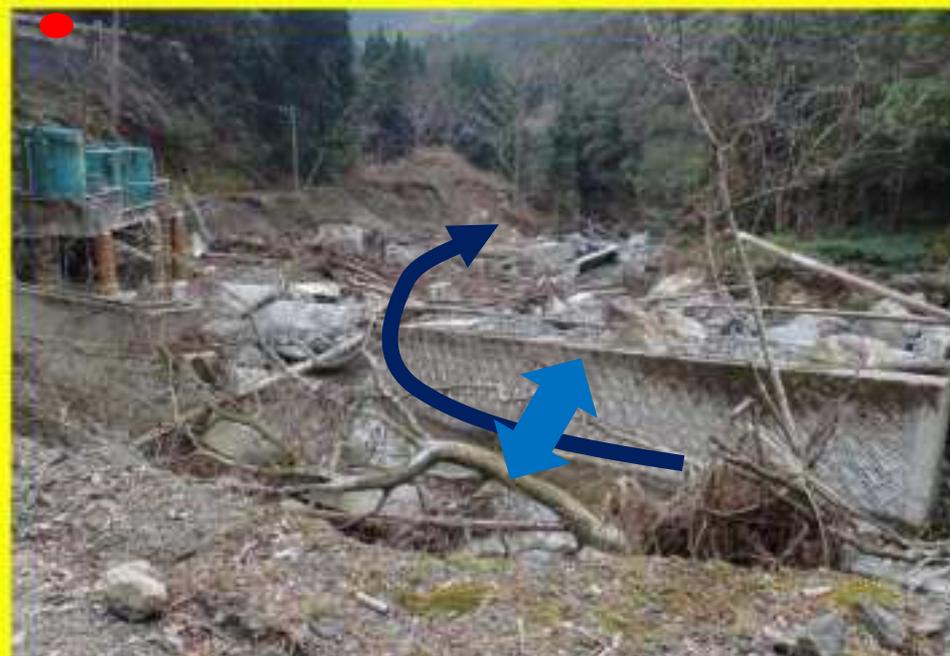
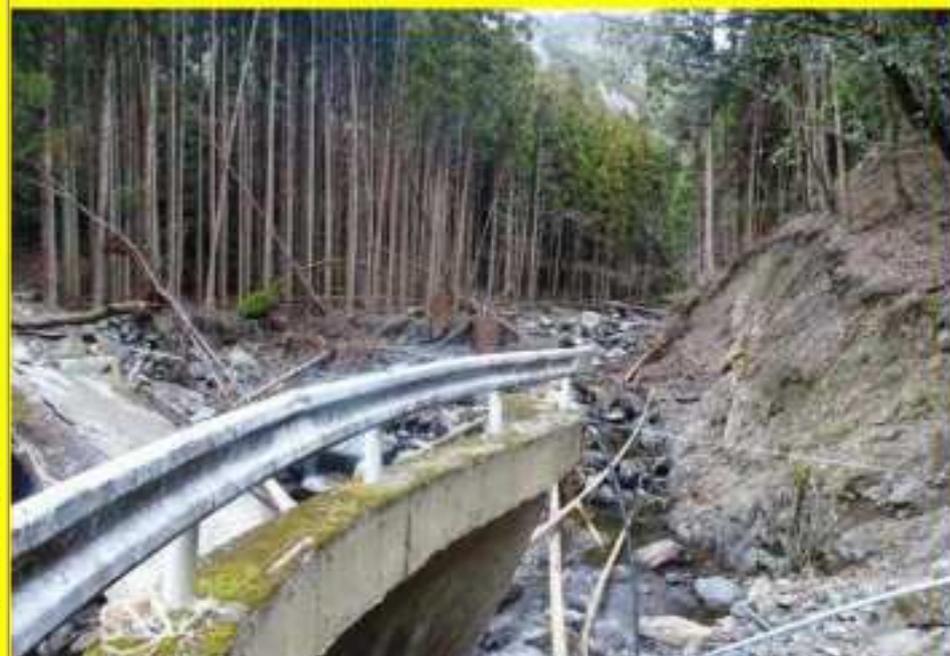
鎌瀬小川谷の崩壊

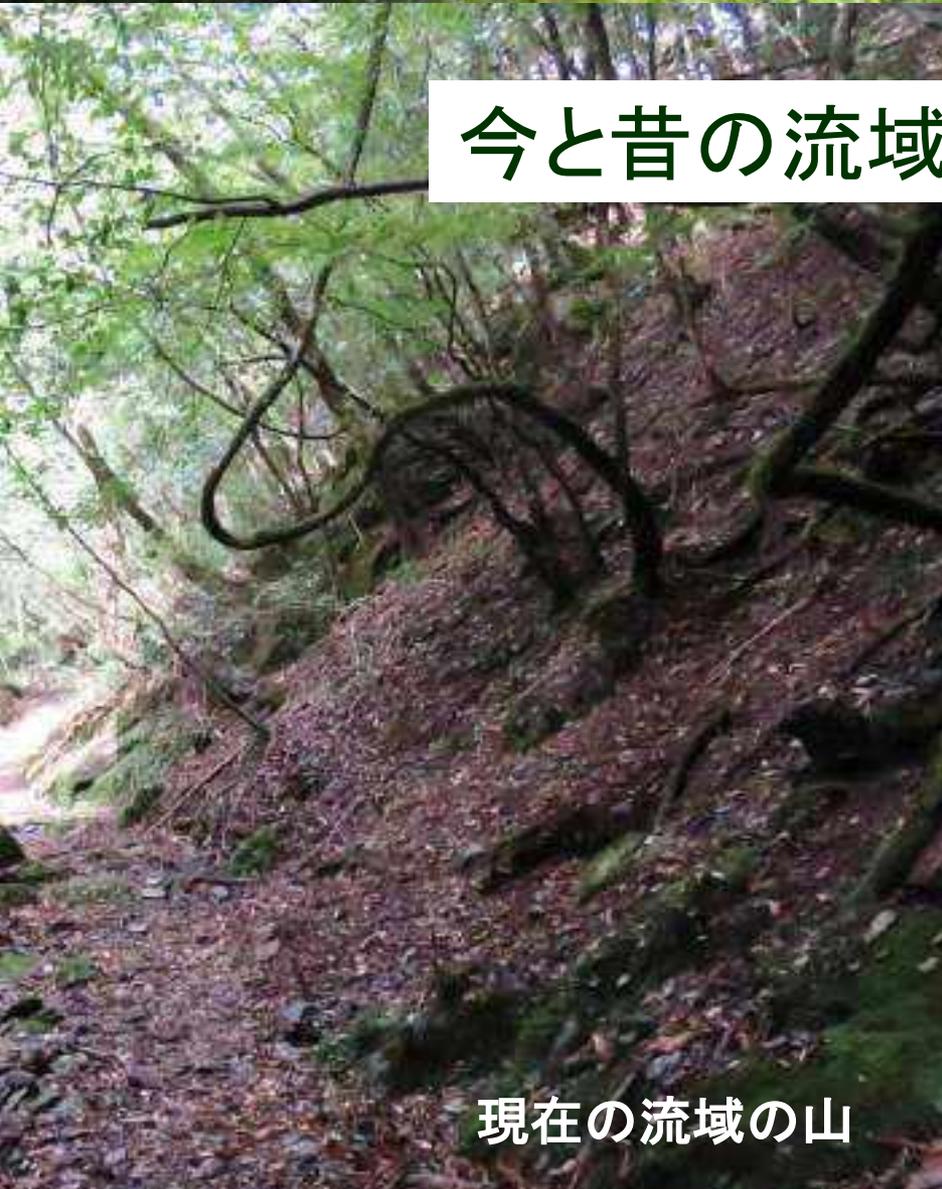
現在の流域の山

現在の球磨川流域の森林はシカの食害で、下草や低木がなくなり、保水力が低下、森林の公益的機能より、むしろ災害発生源になっているところが多いや

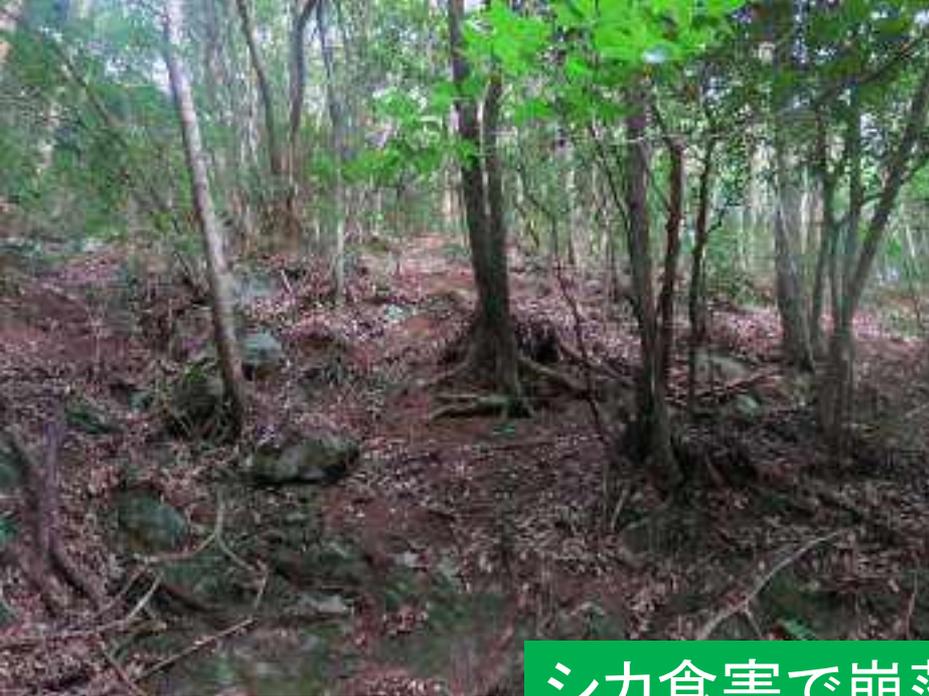
シカ食害で崩落寸前の斜面

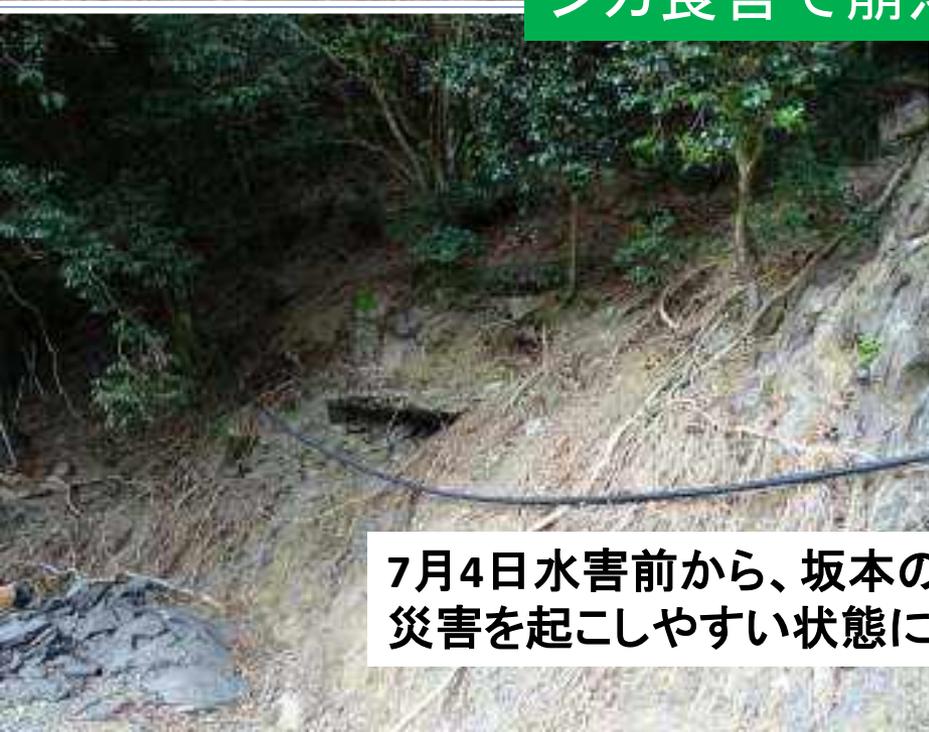
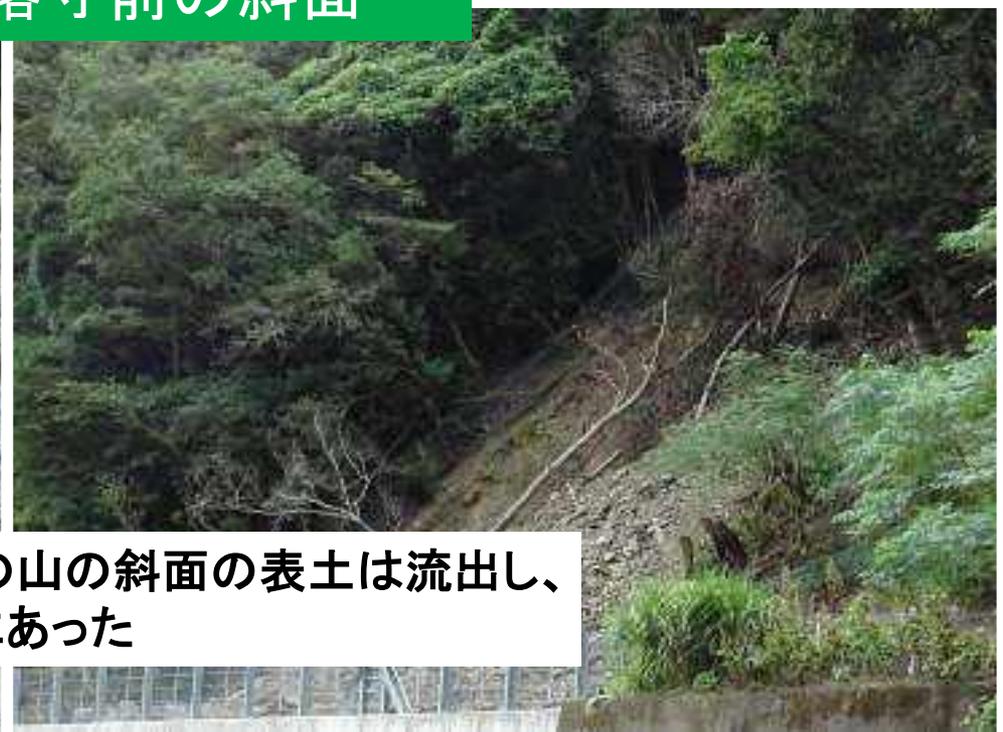
7月4日水害前から、坂本の山の斜面の表土は流出し、災害を起こしやすい状態にあった

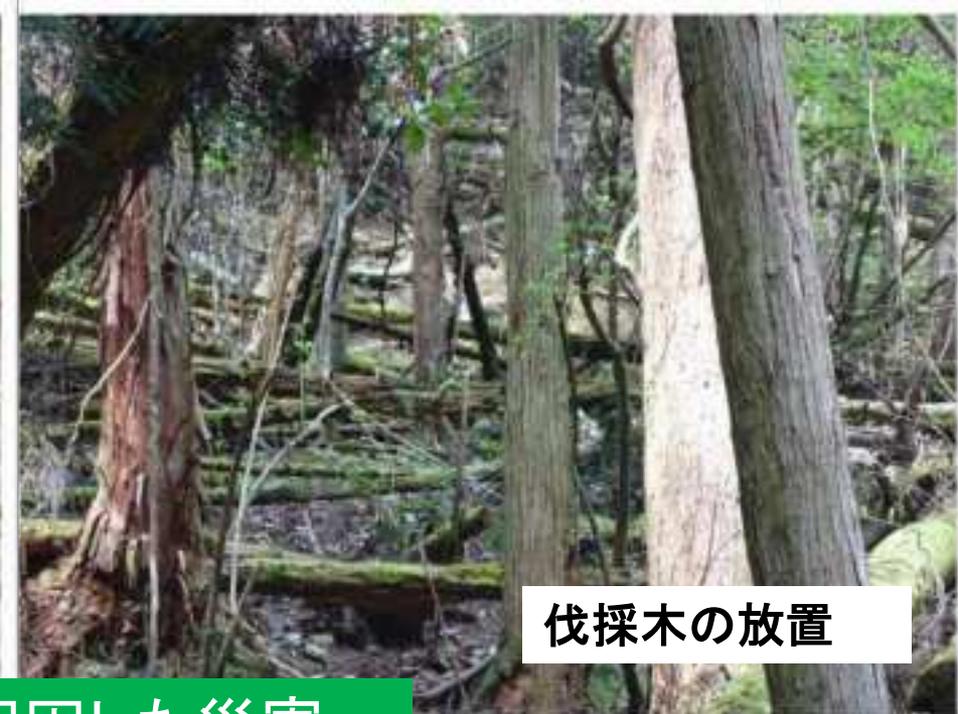
伐採木の放置

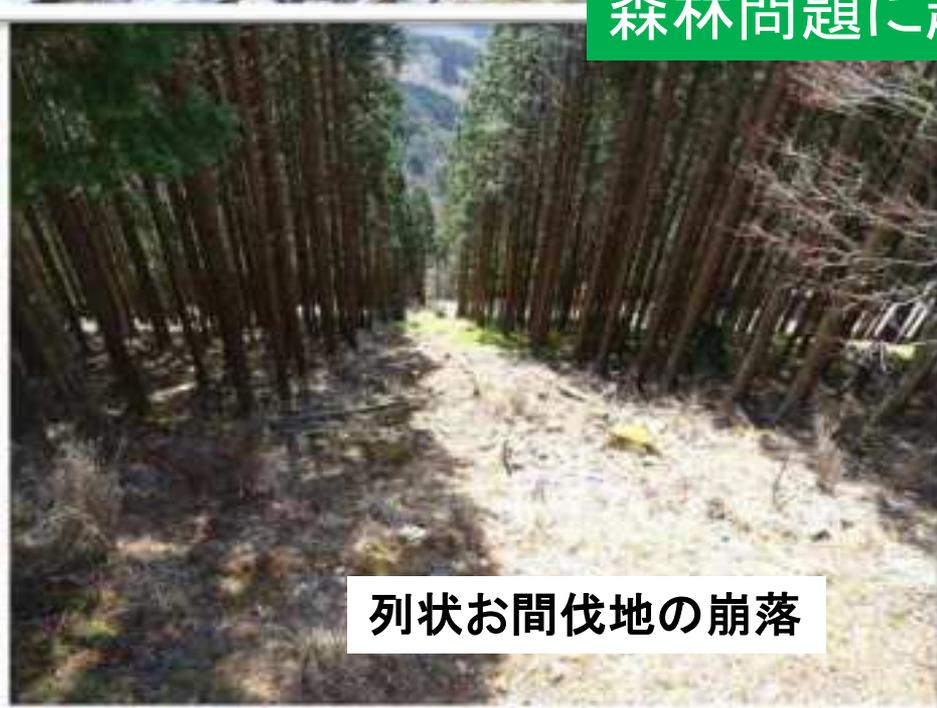
列状お間伐地の崩落

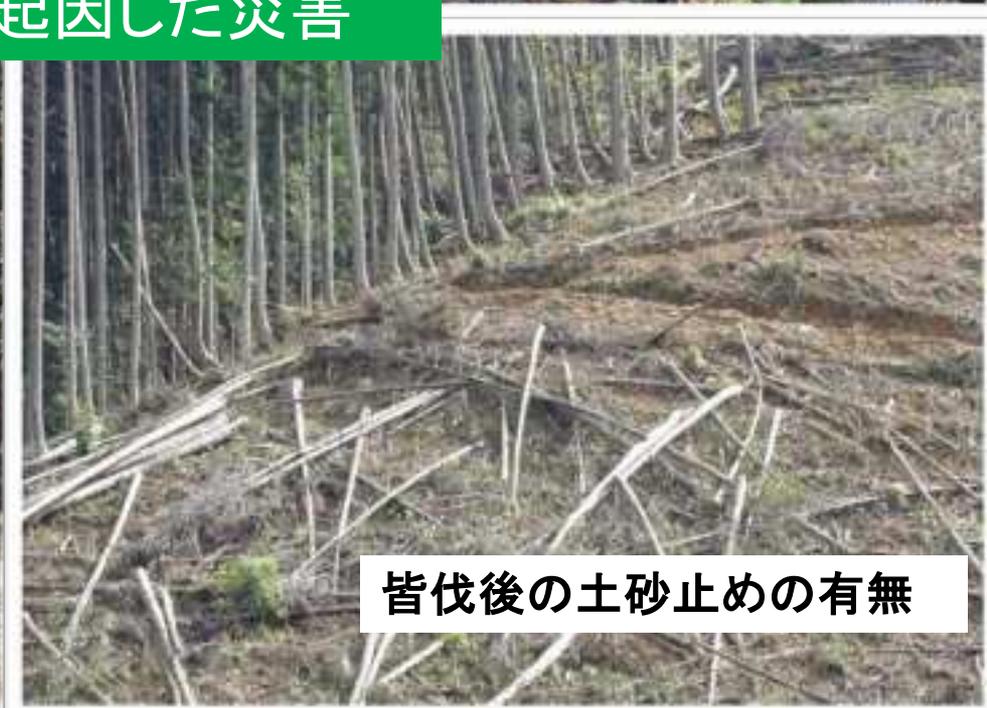
皆伐後の土砂止めの有無

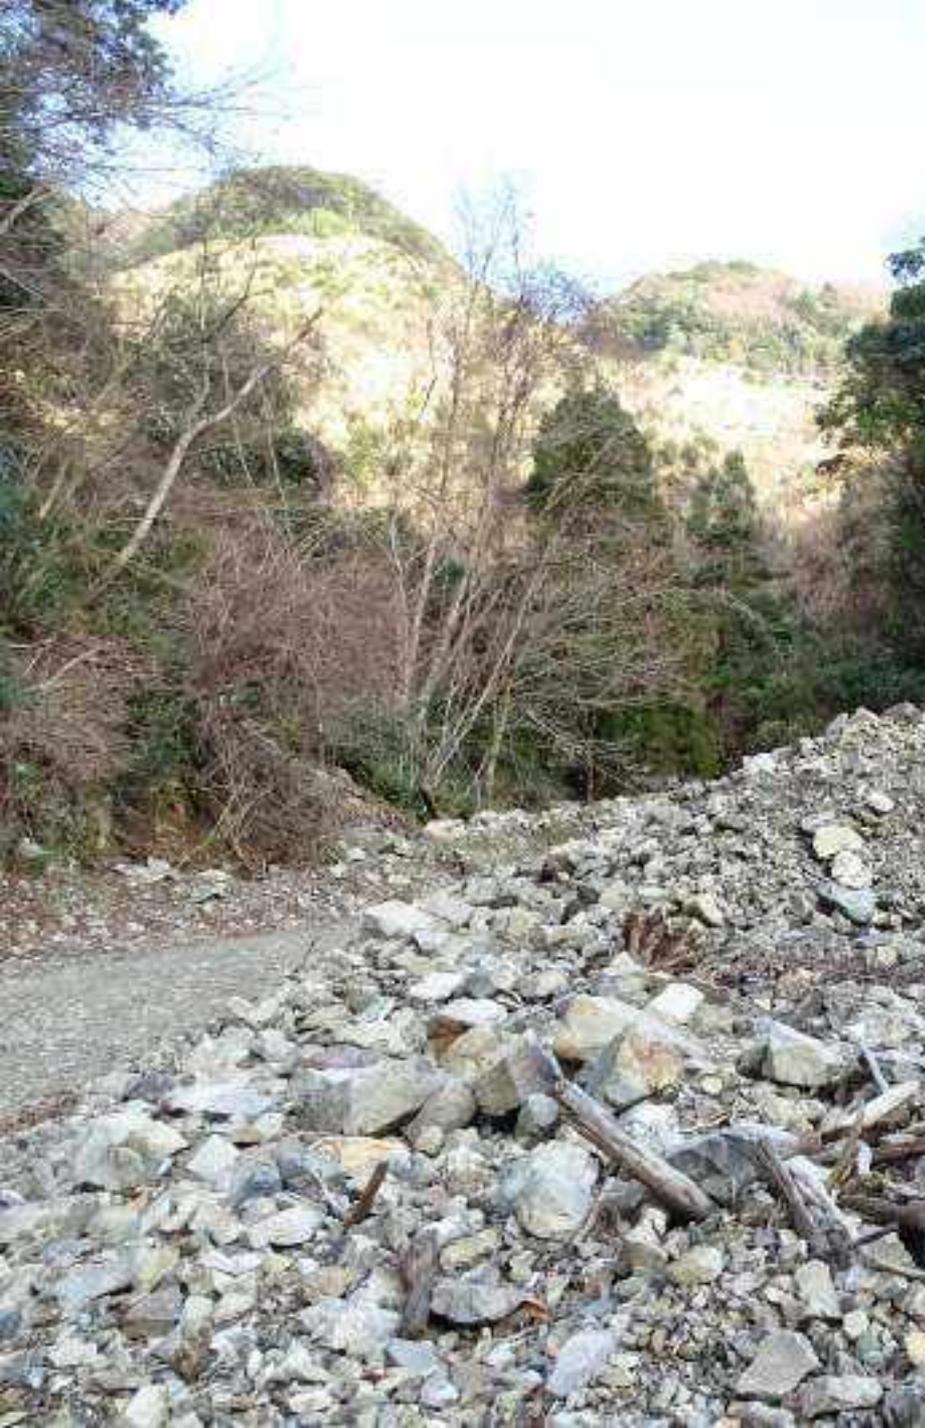
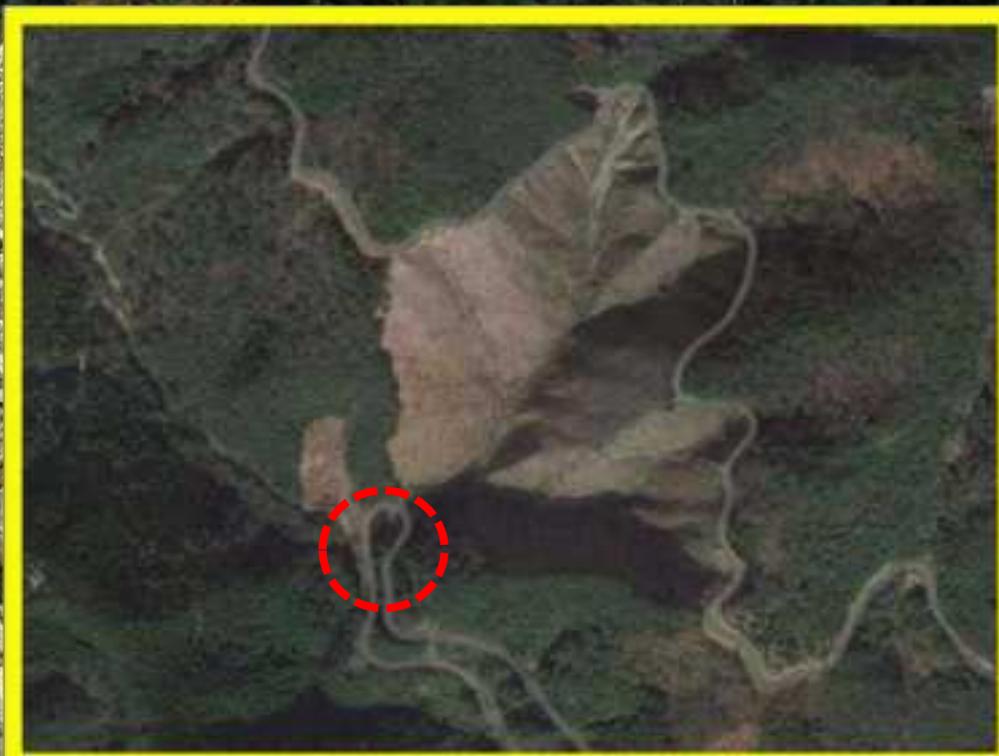
# 皆伐か招いた土砂崩れ

皆伐地からが大量の土砂が流下・堆積

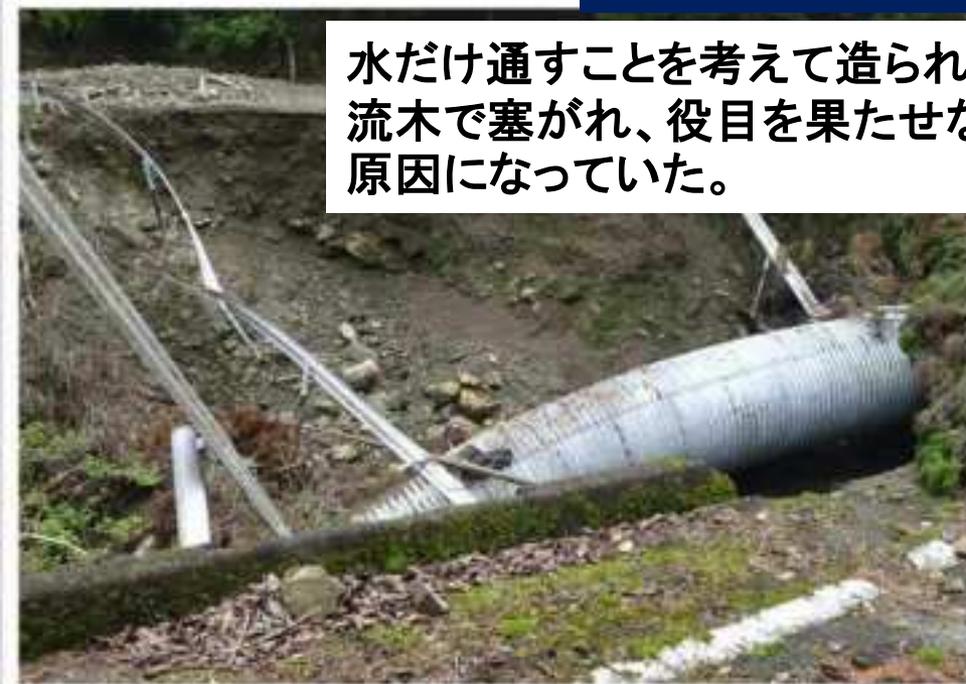
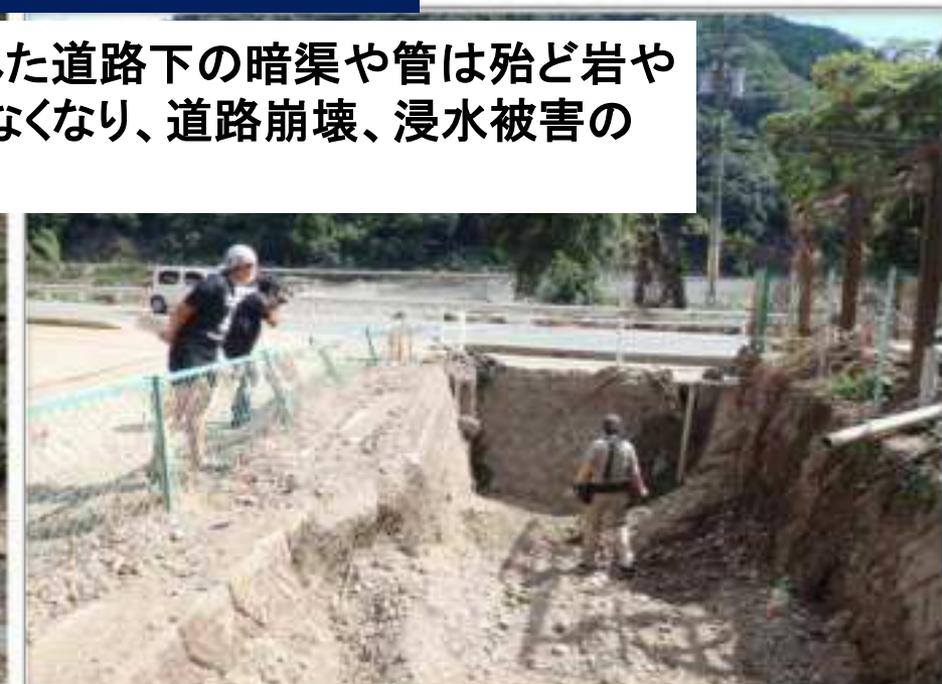
## 道路下の暗渠・ヒューム管

水だけ通すことを考えて造られた道路下の暗渠や管は殆ど岩や流木で塞がれ、役目を果たせなくなり、道路崩壊、浸水被害の原因になっていた。
